17. Geoforum Umhausen 15. – 16. Oktober 2015

Geoforum
Tirol

TAGUNGSBAND

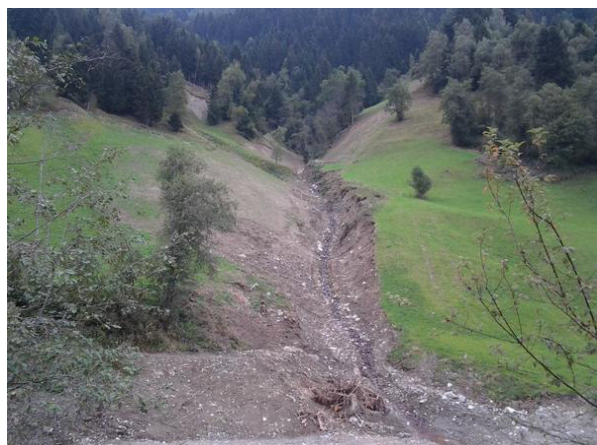
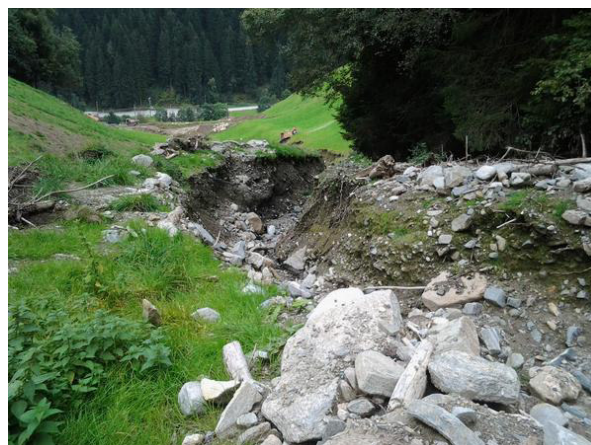
Abb. 8: Tiefe Feilenanbrüche an den Seitenbächen der Mellach. Links Unterlauf des Schrabaches, rechts Seiten- und Tiefenerosion am Bodenbach (August 2015)

Neben dem Seigesbach kam es auch aus den zahlreichen linksufrigen Zubringerbächen, wie dem Lehnbach, Schrabach und Bodenbach zu kleinräumigeren Murenabgängen, wobei das Material ebenfalls in die Mellach transportiert wurde.

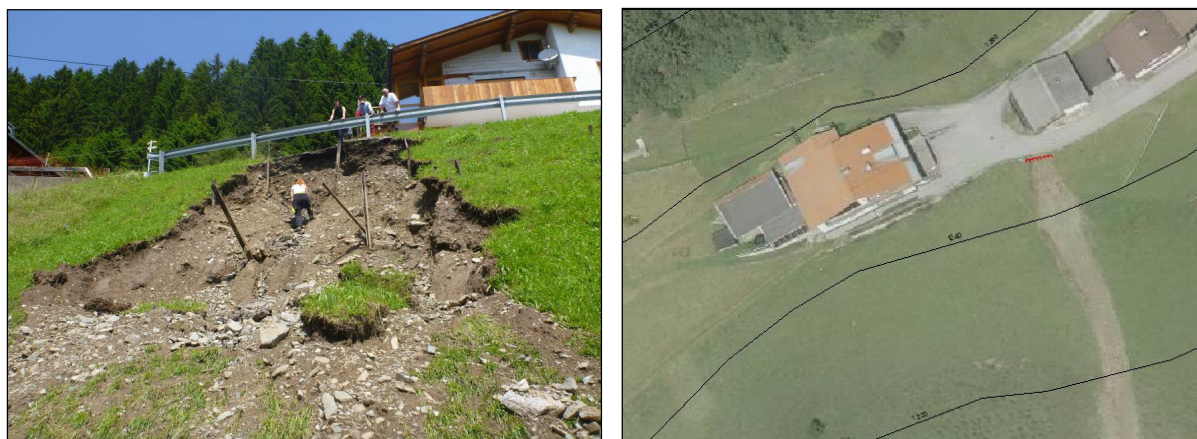
Abb. 10: Hangexplosion ca. 5-6 m breit im Siedlungsgebiet, Ortsteil Perfall auf 1250 müA unterhalb der Straßenböschung: links Aufschlussfoto (Quelle: Landesgeologie), rechts Ausschnitt Orthofoto nach Unwetter

Einige Ereignisse sind mit zeitlicher Verzögerung eingetreten, einige Hangexplosionen sind erst Tage nach Abklingen der Regenfälle abgegangen. Wie der Name schon nahelegt laufen derartige Prozesse unvermutet, plötzlich - explosionsartig - ab, wobei unter der Abrisskante häufig konzentrierte, kanalartige Hangwasseraustritte beobachtbar sind.

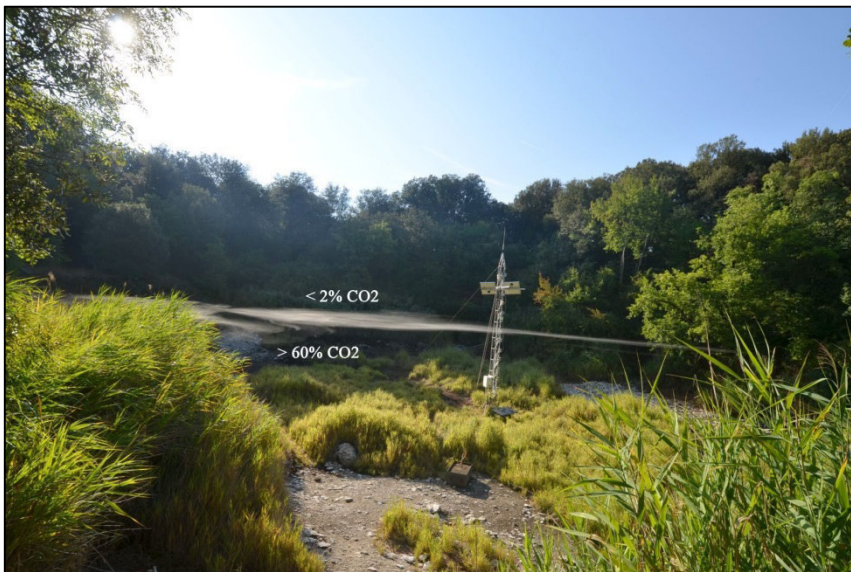
Abb.2. Das Bild (aufgenommen gegen 9 Uhr) zeigt die Mofette bei Rapolano (Toskana) und den Messturm (CO₂ und Temperatur alle 40 cm). Die Wolke bildet sich aus dem im Kohlendioxid-See verdunstetem Wasser das an der See-Oberfläche kondensiert; hier findet auch ein abrupter Temperatursprung statt

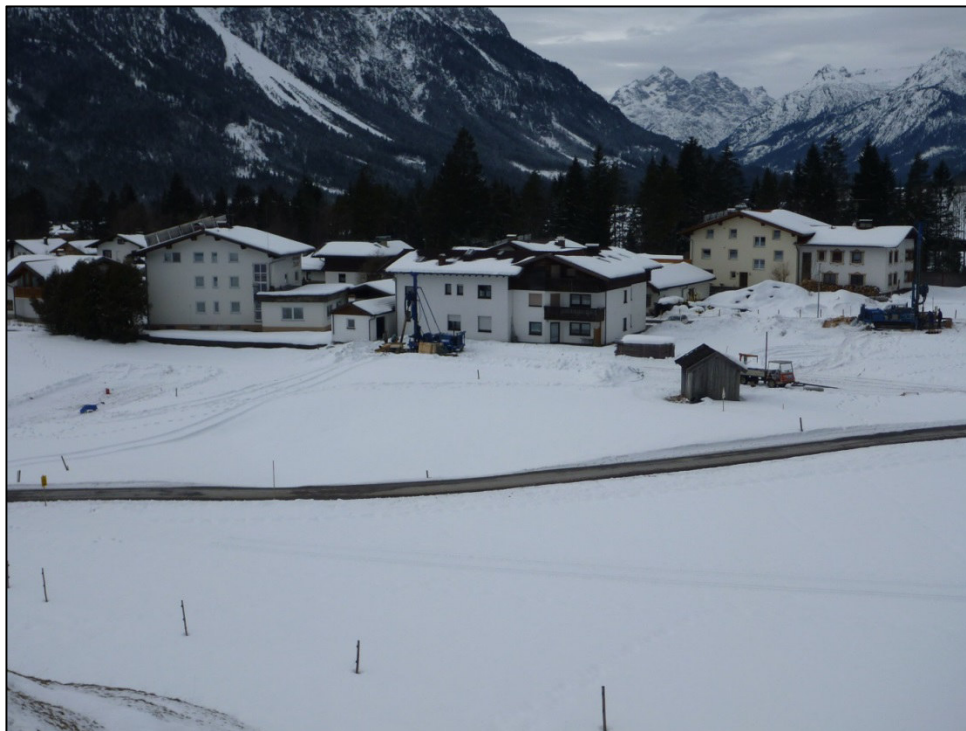
Abb.2: Übersicht über die Bohrungen im Ortsgebiet von Weißenbach im Zuge der Untergrunderkundungen. Jene Bohrung, bei der es zu einem Gasaustritt kam, befindet sich in der rechten Bildhälfte neben dem Holzstadel.

Da durch die enormen Gasaustritte eine Gefährdung der Umwelt und auch von Personen nicht ausgeschlossen werden konnte, wurde umgehend damit begonnen, durch die Landesgeologie ein geeignetes Konzept zur Abdichtung des Bohrloches auszuarbeiten bzw. ausarbeiten zu lassen. Die Abdichtung der Bohrung stellte sich – auch aufgrund des hohen Druckes, unter welchem das Gas zutage trat – als relativ anspruchsvoll heraus. Es mussten hierzu Experten der OMV aus Wien herangezogen werden.

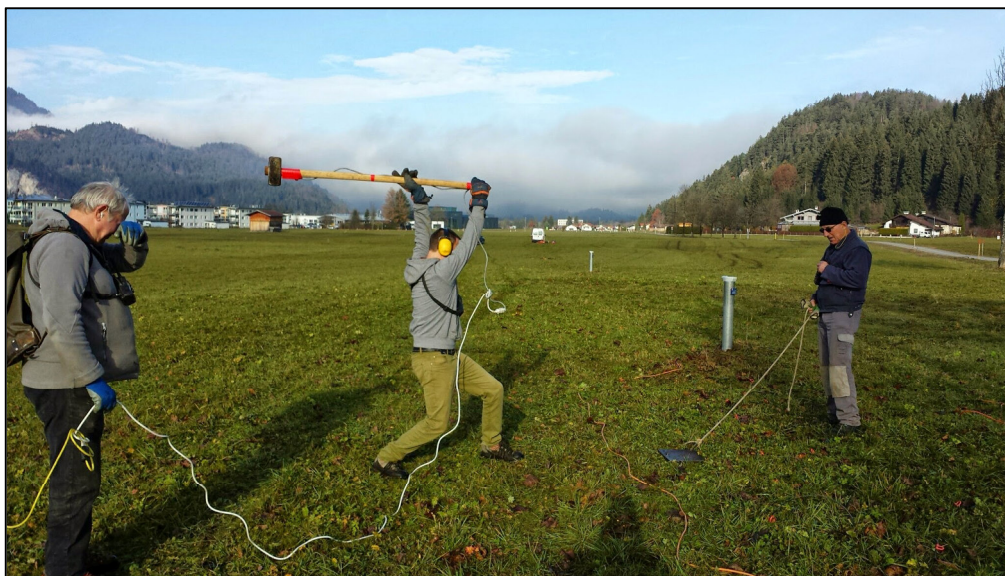
Abb. 2 Seismische Anregung mit einem 6 kg Hammer, mit dem auf eine Stahlplatte geschlagen wird. Die Energie mit dieser Quelle ist ausreichend für die Erfassung von geologischen Strukturen bis in Tiefen von 3 – 400 m. Der Schlagtrupp befindet sich hier auf dem Profil 1 bei den beiden Sondierbohrungen.

**Auf dem Profil 1 wurde ein 140 m langer Profilabschnitt über den Dolineneinsturz und die beiden Kernbohrungen mit 6-facher Datendichte registriert. Diese Maßnahme erfolgte im Hinblick auf allfällige weiterführende Erkundungen um eine Vergleichsgrundlage zur Einstufung des Auflösungsvermögens in Abhängigkeit der Datendichte zu erhalten.

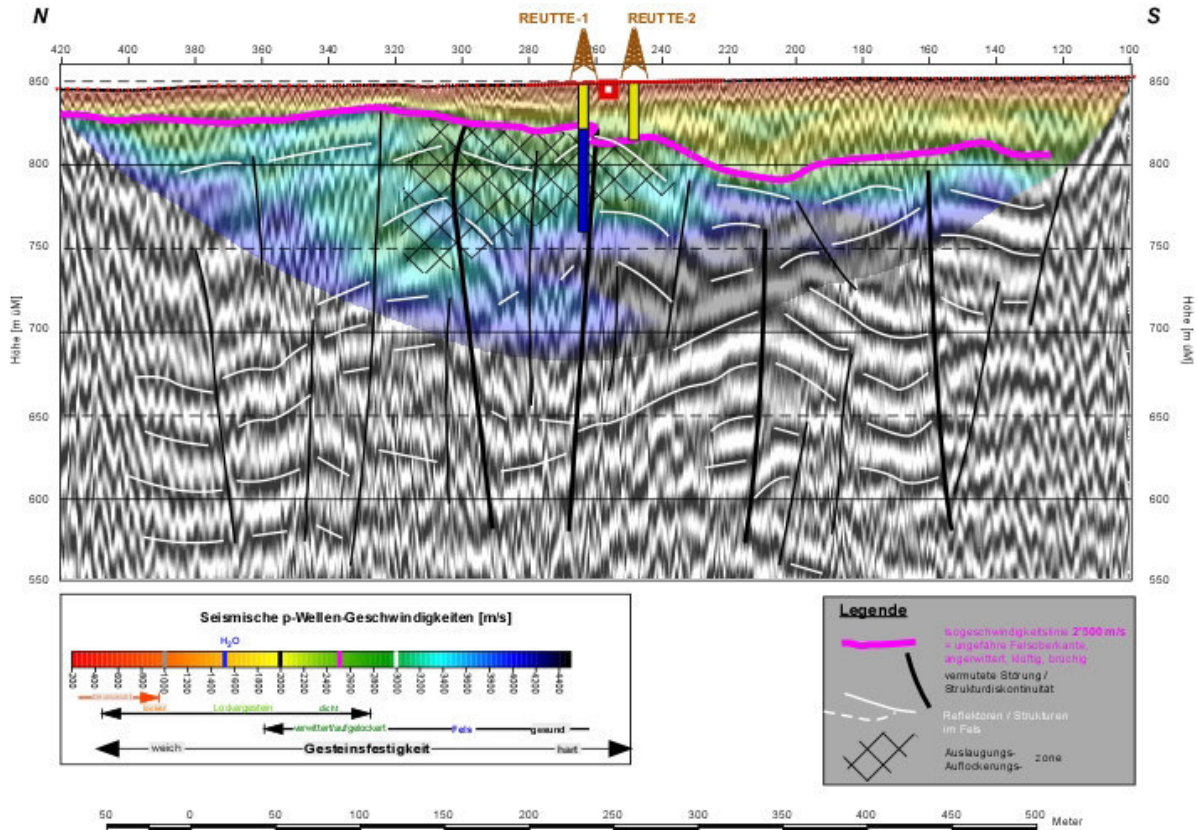
Abb. 4 Profil 1: Interpretierte hybridseismische Sektion (kombinierte Darstellung des refraktionstomographischen Geschwindigkeitsfeldes, das transparent über das reflexionsseismische Profil gelegt wird).

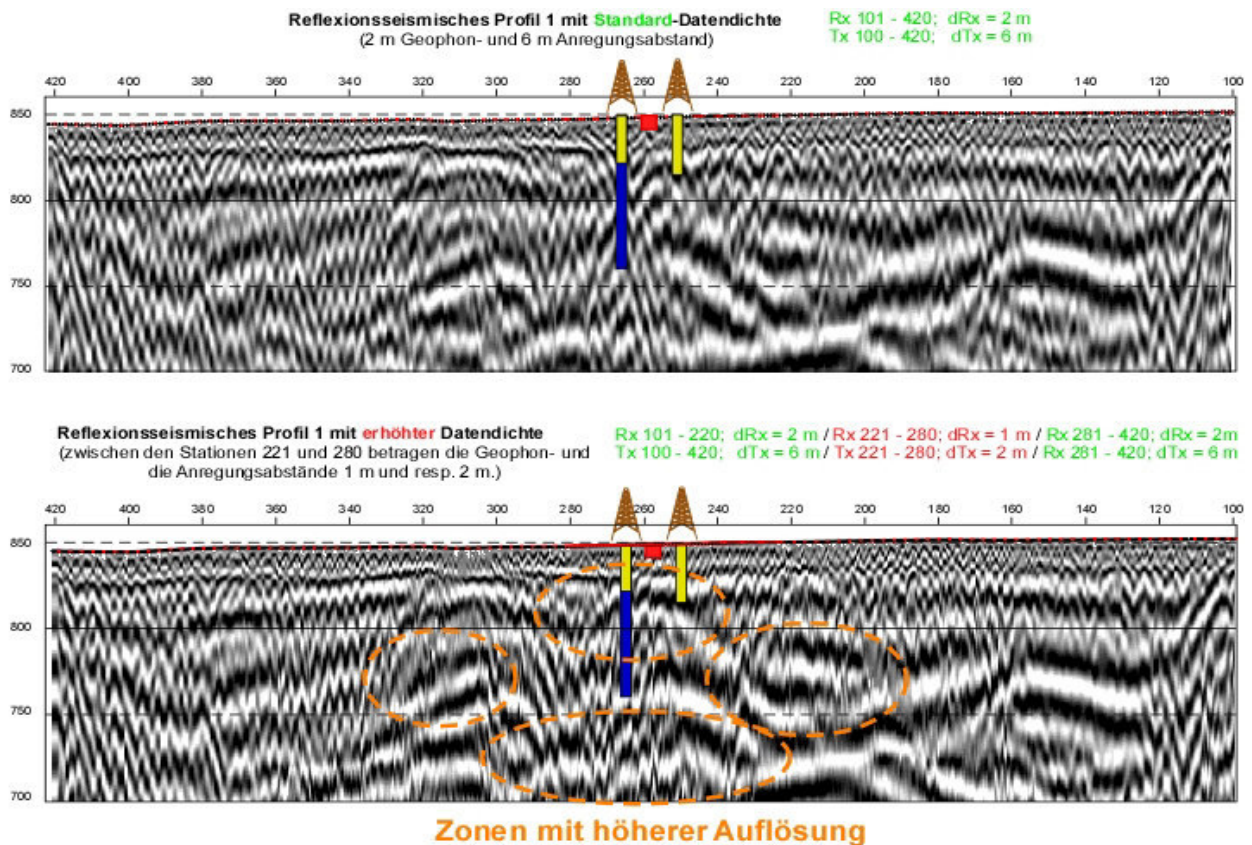
Abb. 9 Vergleich der Auswirkung einer Erhöhung der Datendichte auf das Auflösungsvermögen seismischer Abbildungen. Die Darstellung oben zeigt das Profil 1 mit den Standard-Registrierparametern und unten mit verdichteten Messgrößen.

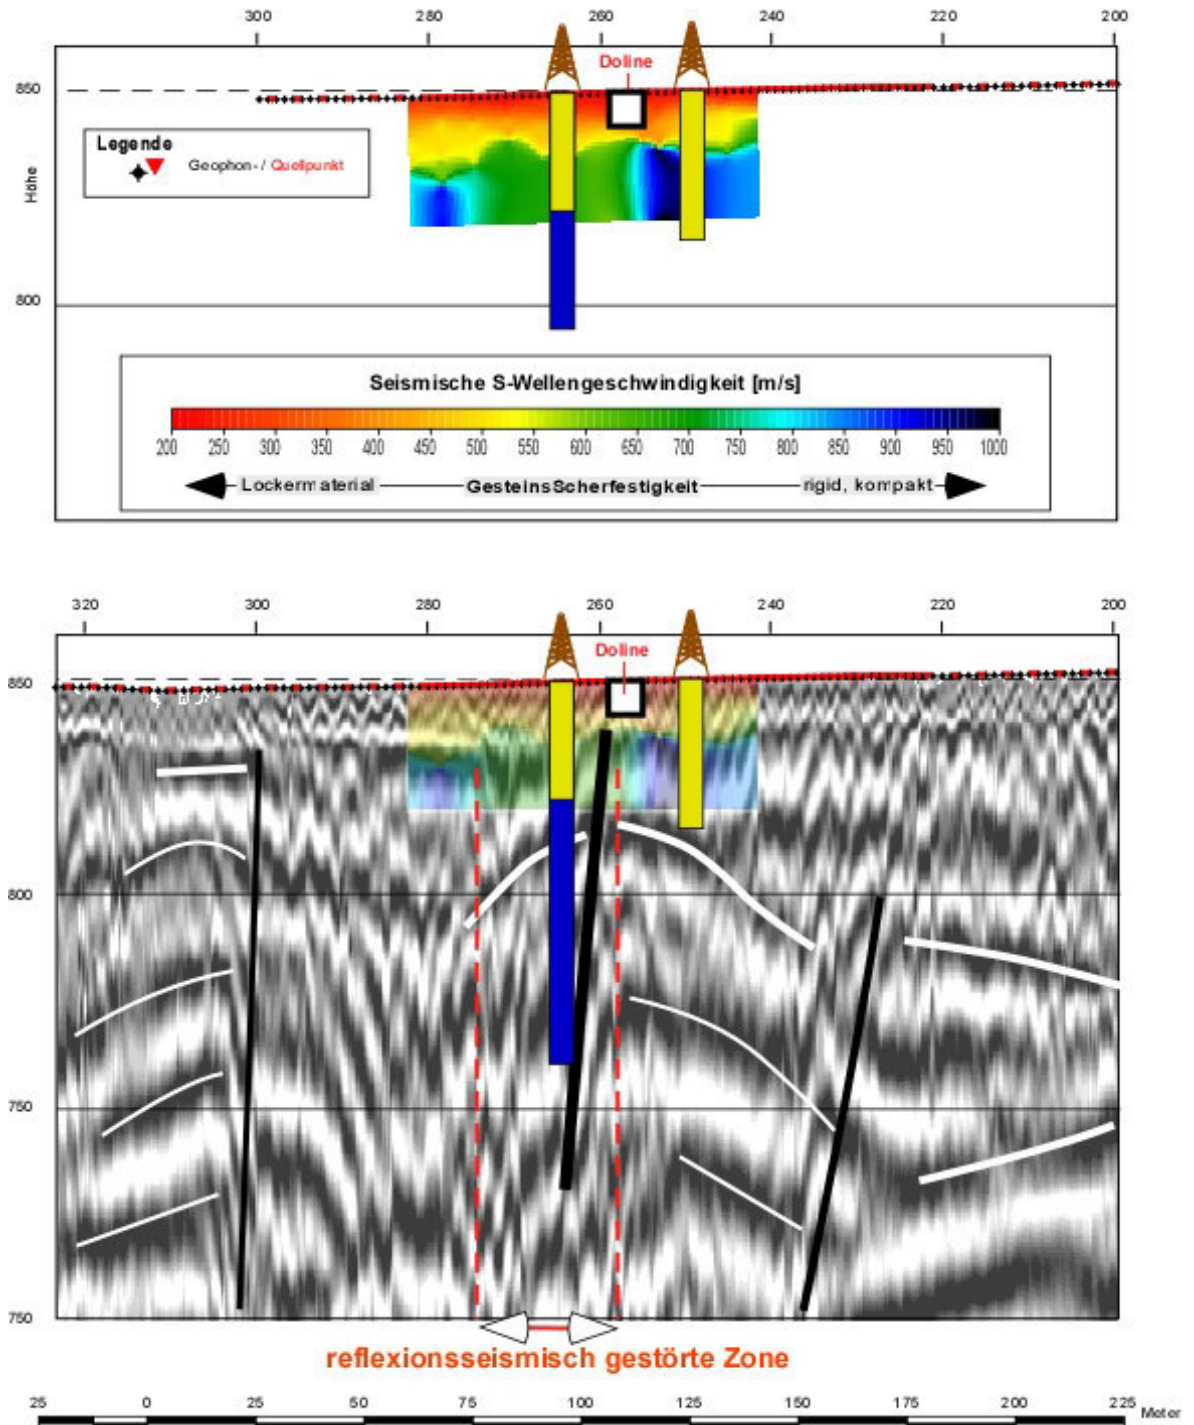
Abb. 10 MASW S-Wellengeschwindigkeitsfeld (oben) und S-Wellen-Hybridseismikprofil (unten)

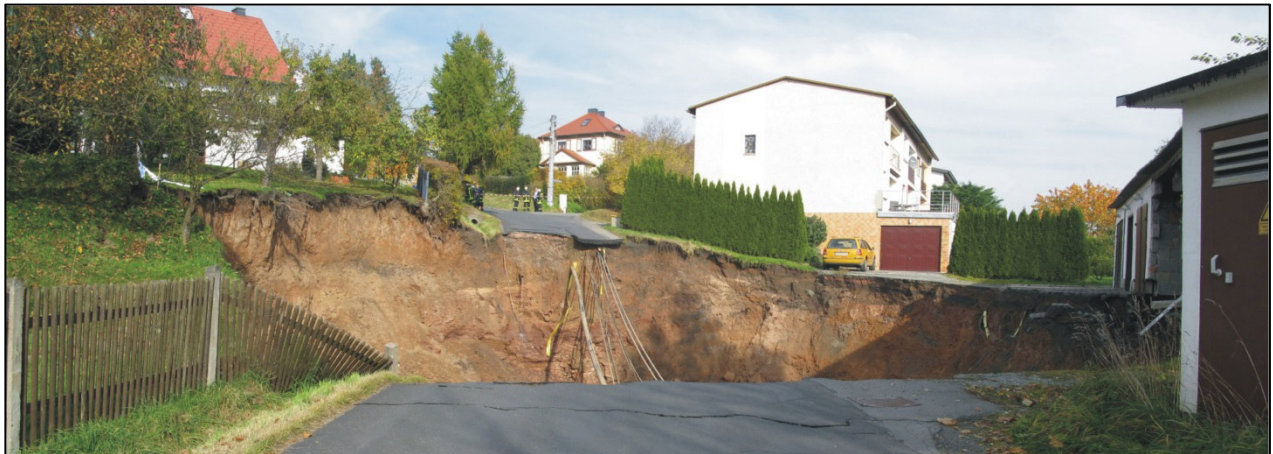
Abb. 1: Erdfall vom 01. November 2010, Mitten in der Ortslage der Stadt Schmalkalden (Landkreis Meinigen) in Südwest-Thüringen.

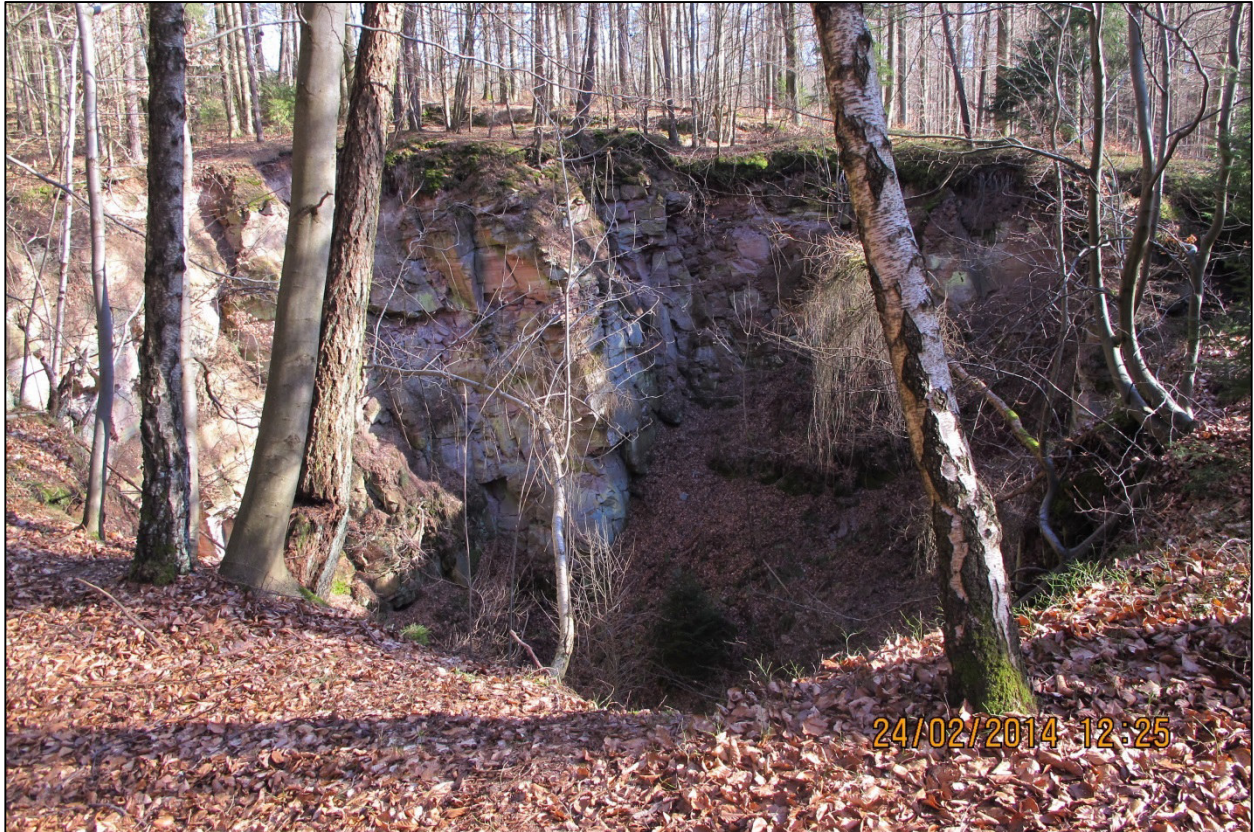
Abb. 4: „Realtiv“ junger Erdfall (das genaue Entstehungsalter ist unbekannt) in den „Hohlen Bergen“ westlich von Frauensee im Wartburgkreis.

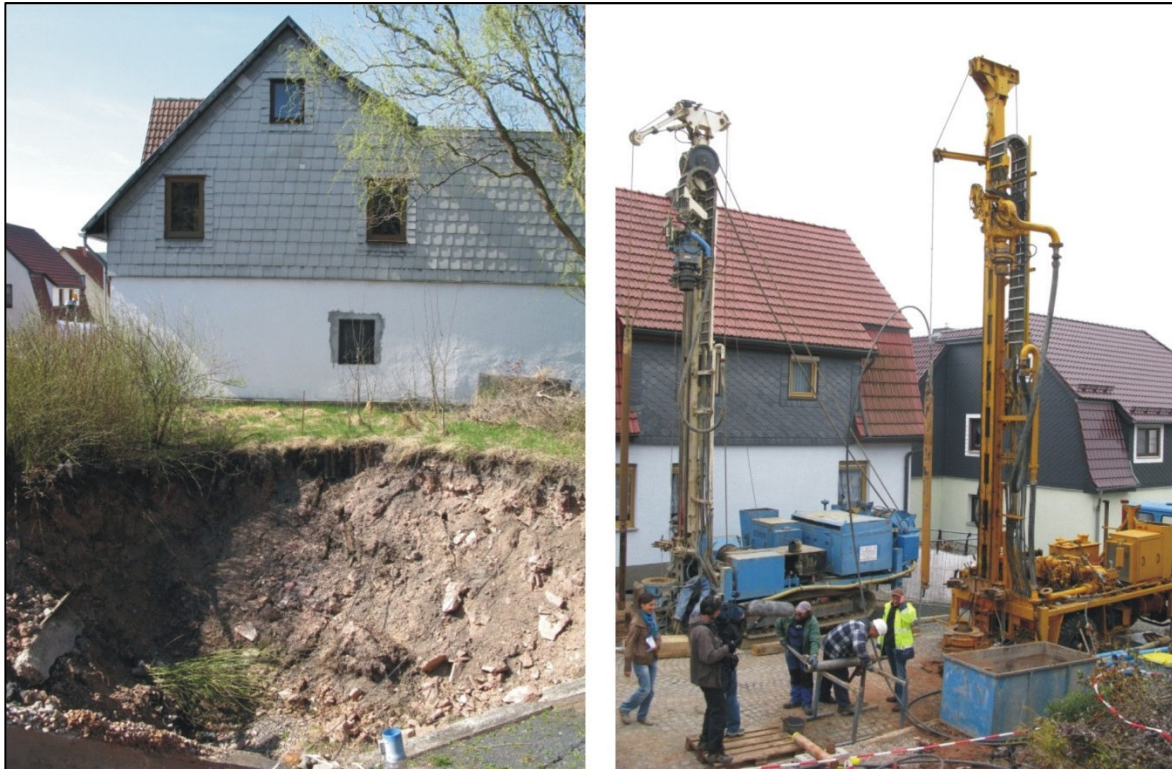
Abb. 1: Der durch den Nachbruch am 28.01.2010 entstandene Erdfalltrichter liegt direkt neben einem Wohnhaus (links). Die dort Anfang November 2010 angesetzten Bohrarbeiten dienen der Erkundung und Errichtung eines Frühwarnsystems (rechts).

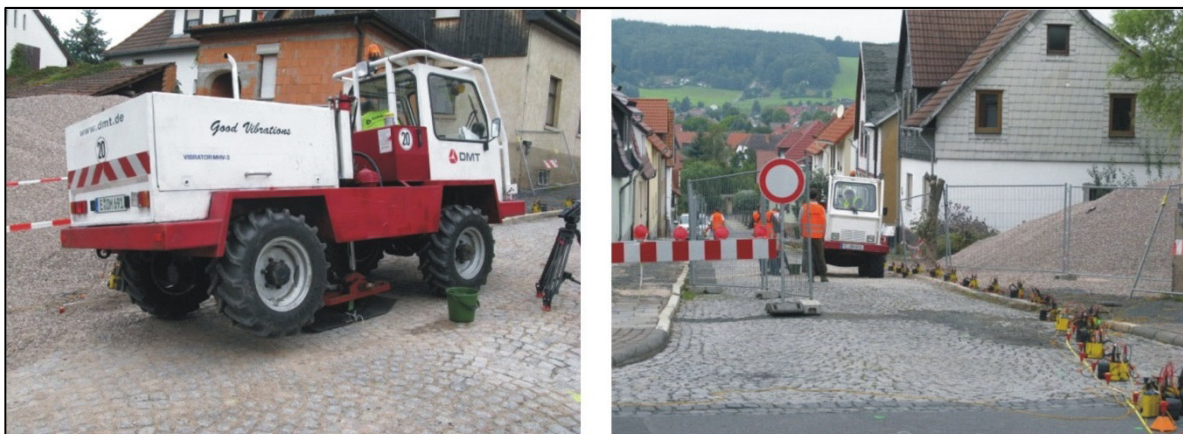
Abb. 2: Seismische Untersuchungen zur Aufklärung der Untergrundstrukturen im direkten Umfeld des Erdfalls im September 2010. Das linke Bild zeigt ein Spezialfahrzeug mit dem seismische Impulse erzeugt werden. Im rechten Bild ist eine Geophonkette zu sehen, mit der die aus dem Untergrund reflektierten Impulse registriert werden. Der Kieshaufen markiert die Lage des inzwischen verfüllten Erdfalltrichters

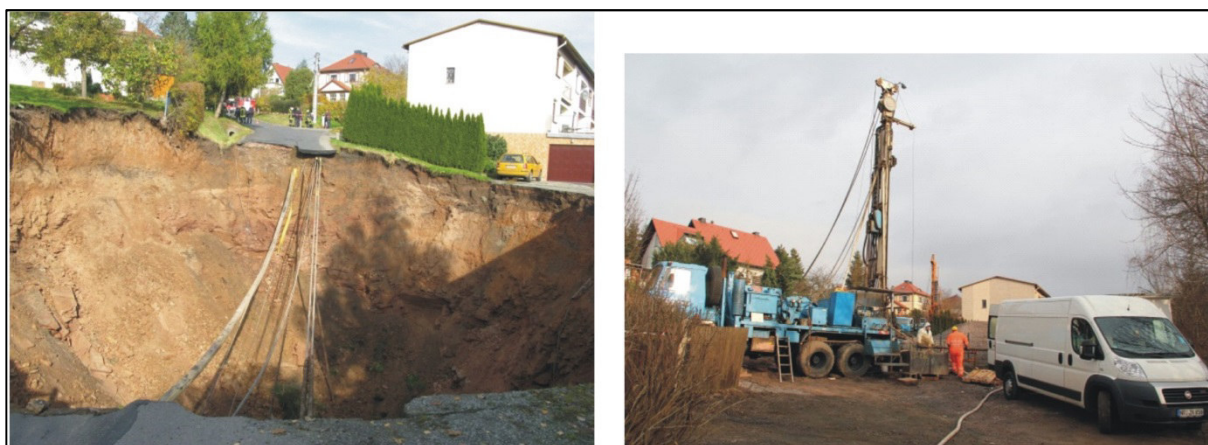
Abb. 5: Nach dem Erdfall in Schmalkalden am 01. November 2010 mussten 5 Häuser z. T. zeitweilig evakuiert werden (links). Im Umfeld des inzwischen mit Kies verfüllten Erdfalls wurden im Januar 2011 zur Ursachenermittlung 4 Kernbohrungen mit 2 Bohrgeräten in bis zu 150 m Tiefe gestoßen (rechts).

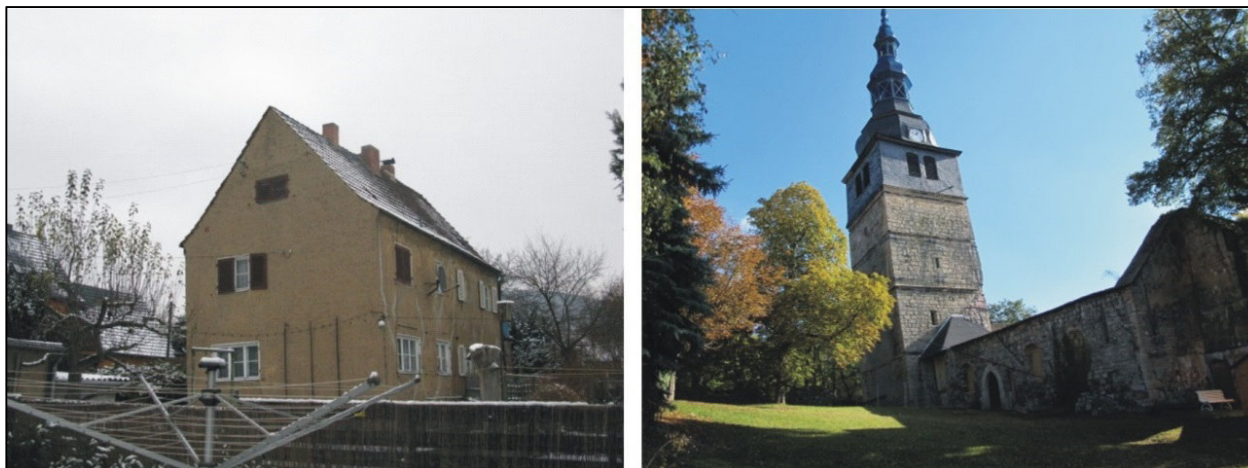
Abb. 6: Die langsame Auslaugung von Sulfatgesteinen führte in Jena zu einer, mit umfangreichen Rissen verbundenen Schrägstellung eines Gebäudes, so dass die örtlichen Baubehörden eine Räumung anordnen mussten (links). Die Neigung des schiefen Turms der Oberkirche in Bad Frankenhausen nimmt durch kontinuierliche Sulfat- und Steinsalzauflösung im Untergrund beständig zu und zeigt seit ca. 100 Jahren eine stetige dynamische Beschleunigung (rechts).

Neben diesen oft spektakulären Erdfällen sind jedoch auch mehr oder wenig kontinuierlich ablaufende Senkungen für viele Schäden an Bauwerken verantwortlich. Gewöhnlich verlaufen auslaugungsbedingte Senkungen aber sehr langsam, eher unspektakulär und erregen kaum die Aufmerksamkeit von Öffentlichkeit und Medien. Die Auswirkungen auf Bauwerke sind jedoch bisweilen nicht weniger katastrophal, wie das Beispiel eines Doppelhauses in Jena zeigt (Abb. 6). Die 20 m breite Auslaugungssenke über Sulfatgesteinen des Oberen Buntsandsteins, an deren Rand dieses Haus steht, erreicht im tiefsten Punkt nur 0,5 m Absenkung. Die resultierende Kippung und die Risse in Mauern und Decken sind jedoch so massiv, dass im Dezember 2009 die Räumung verfügt werden musste. Der bekannteste Fall für die Schrägstellung eines Gebäudes aufgrund auslaugungsbedingter Untergrundveränderungen in Thüringen ist jedoch nach wie vor der Kirchturm der ehemaligen Oberkirche in Bad Frankenhausen (Kyffhäuserkreis, Abb. 5). Aktiver Sulfatkarst im unmittelbaren Baugrund verstärkt die Kippung beständig, so dass mit einer Überschreitung der statischen Belastungsgrenze des Bauwerks in naher Zukunft zu rechnen ist. Zurzeit laufen Sicherungsarbeiten, die mit Hilfe einer nachjustierbaren Stützkonstruktion eine weitere Schrägstellung des Turmes verhindern sollen.

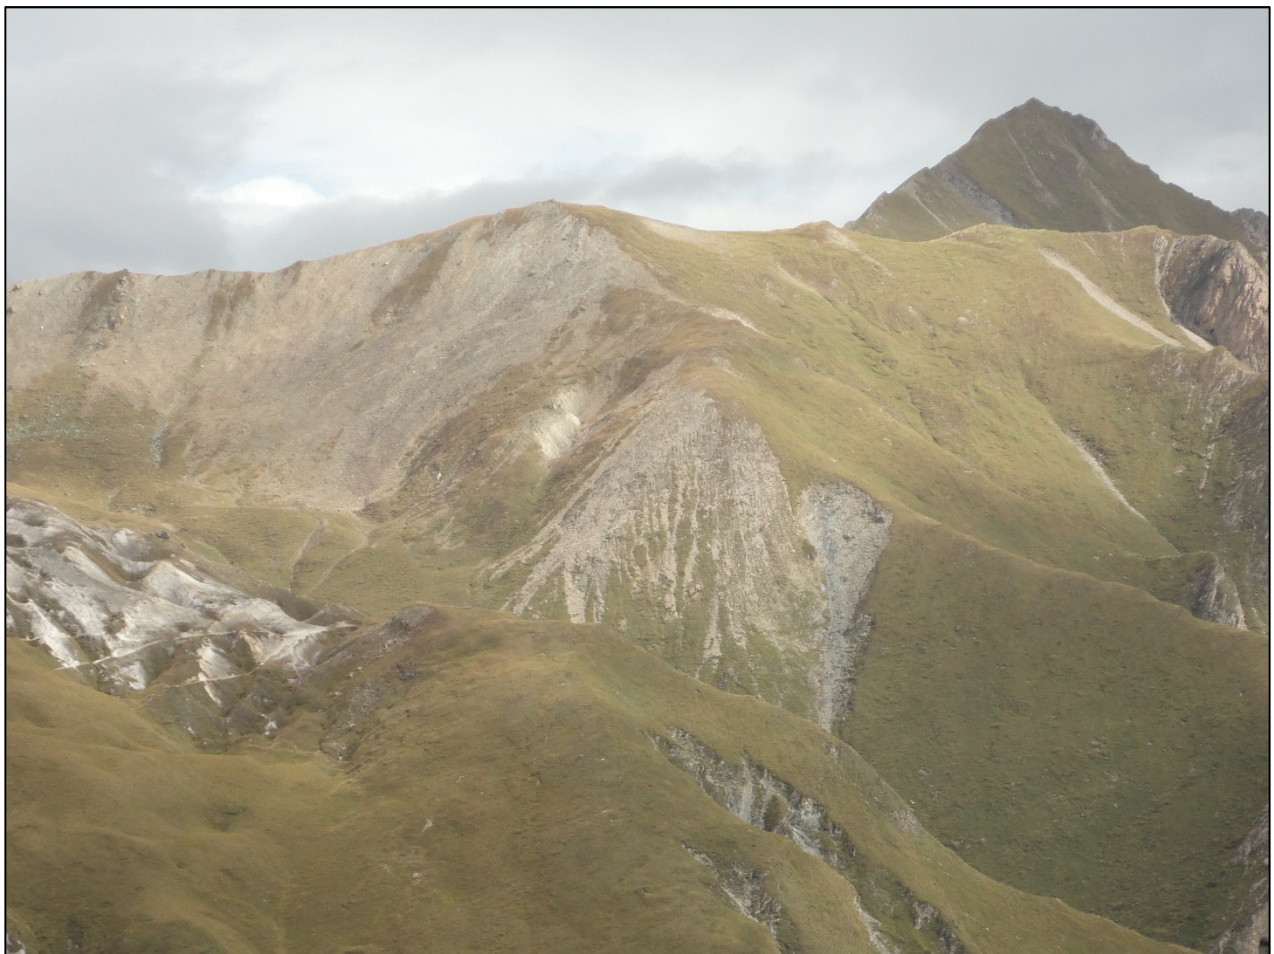
Abb.1. Gipsdolinen

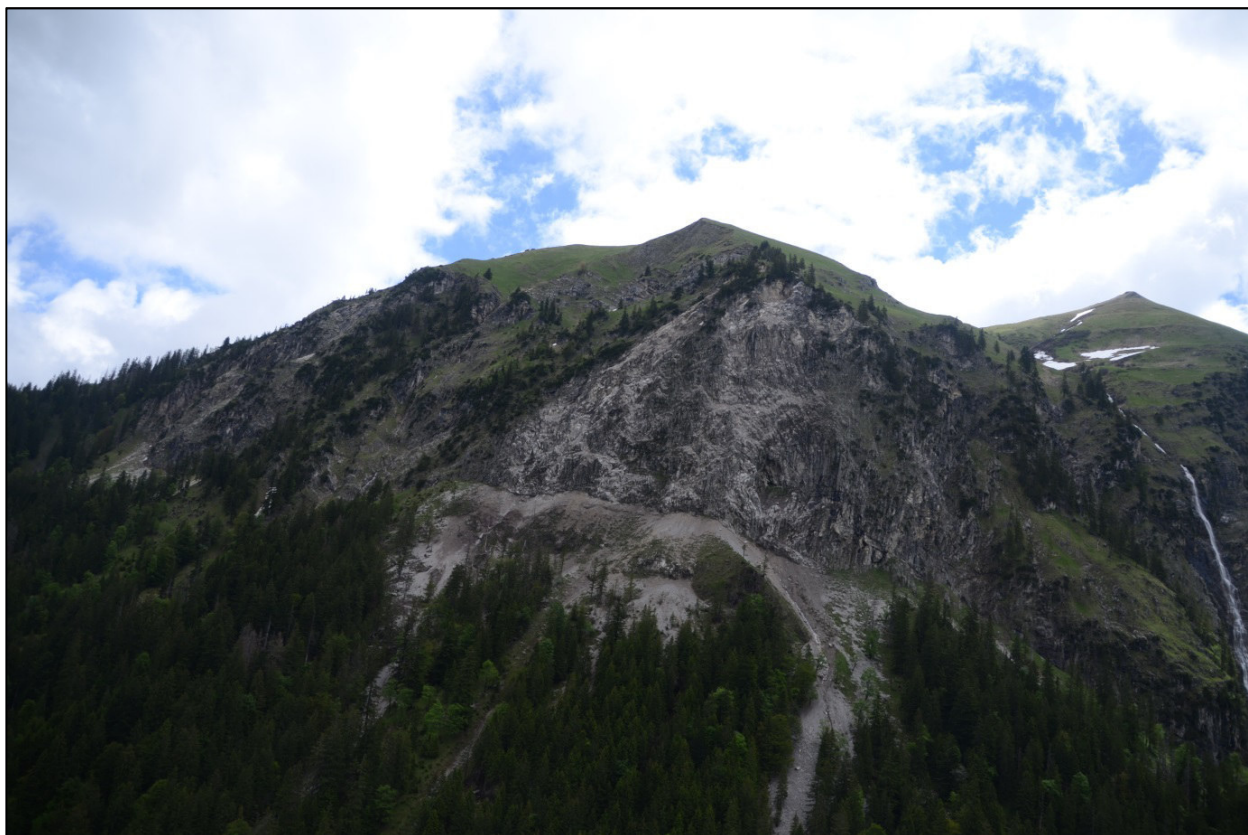
Abb. 1. Aufnahme nach mehreren kleinen Blockstürzen am 05.06.2012, also noch vor dem großen Felssturzereignis

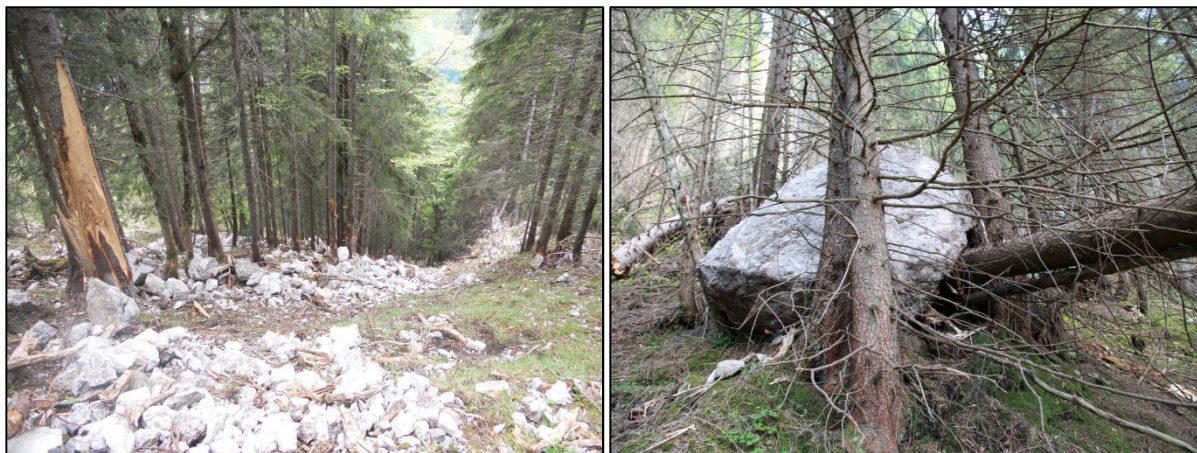
Abb.2 Wald unterhalb der Blässe vor dem Felssturz - Steinschlagschutzfunktion des Waldes

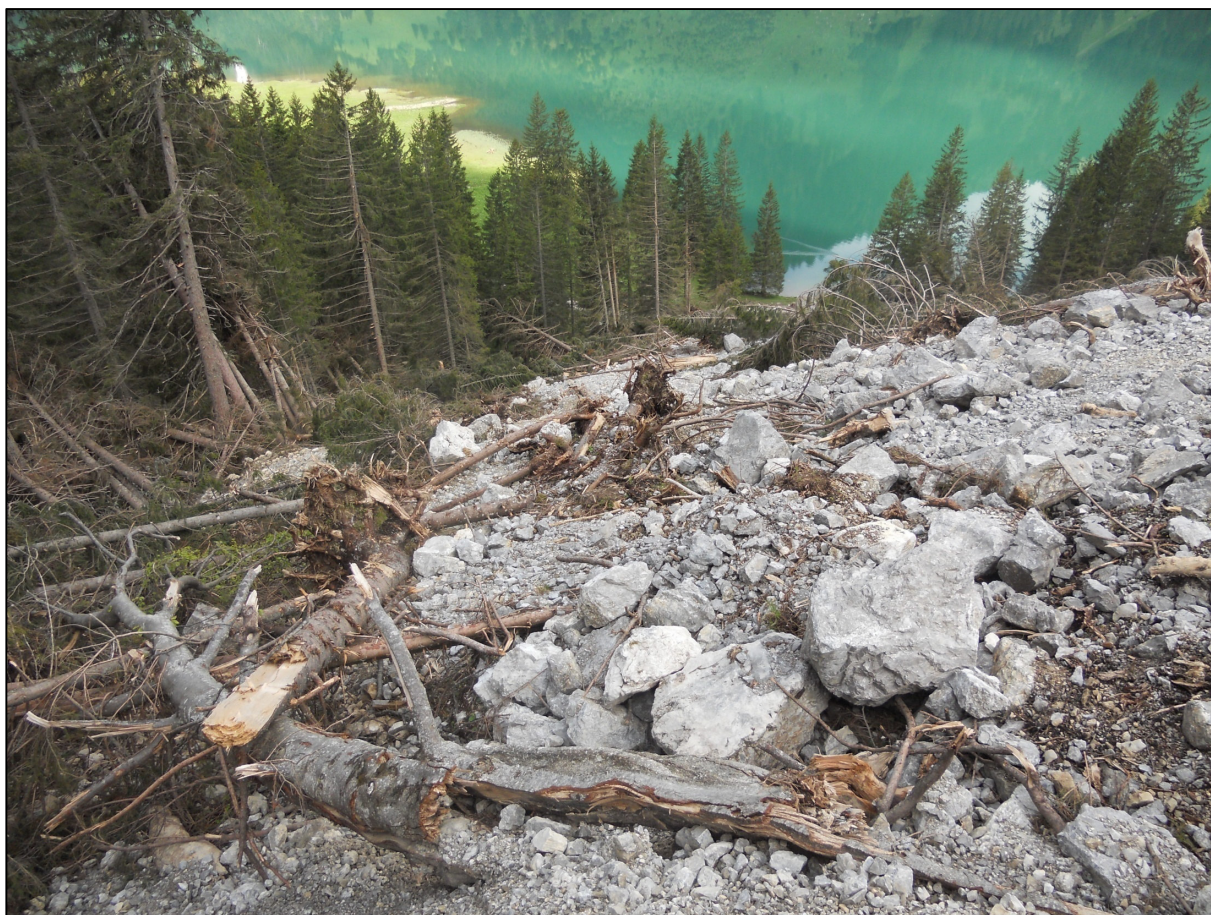
Abb.3. *Schadholz am Rand des Felssturzgebietes*

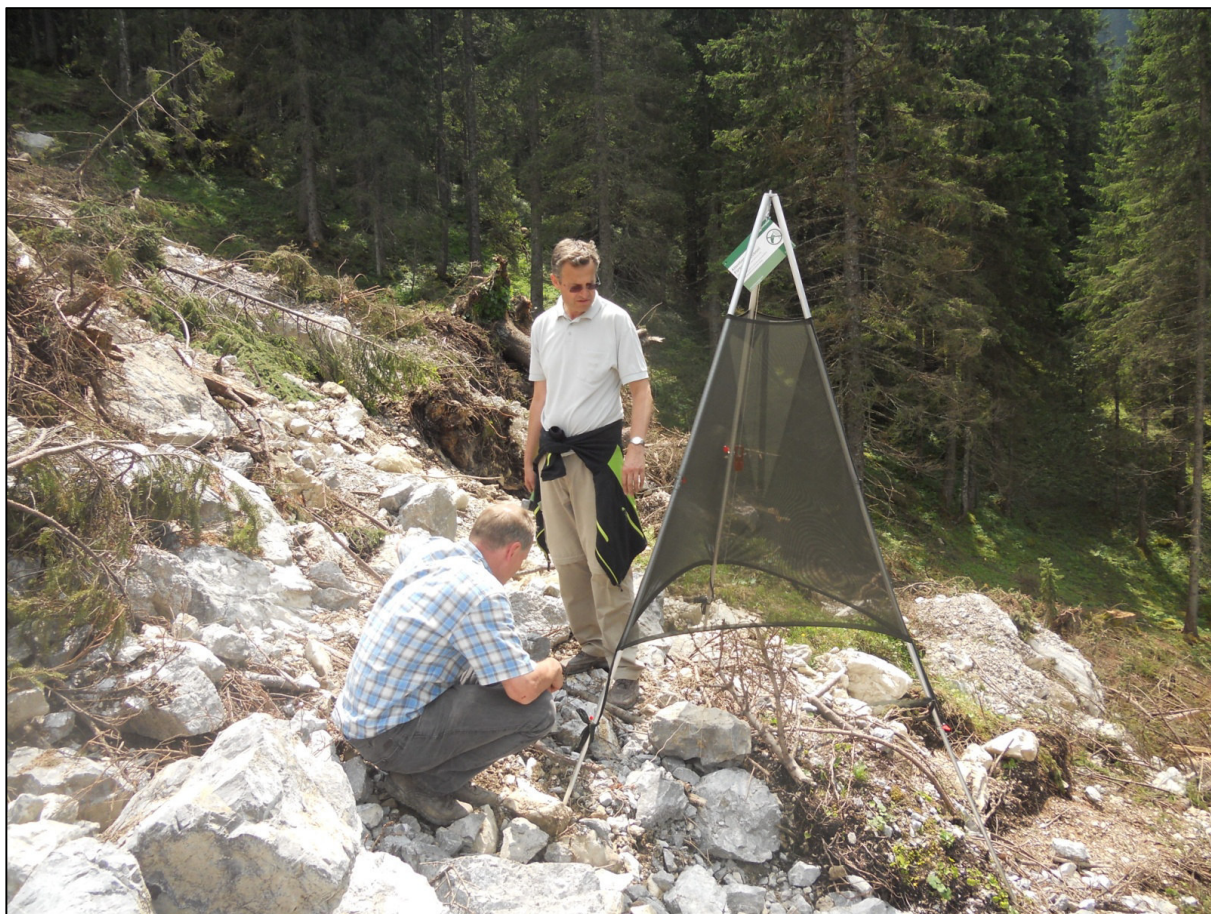
Abb.4. Borkenkäferbekämpfung mit Trinet – begiftetes Netz mit Lockstoffbestückung

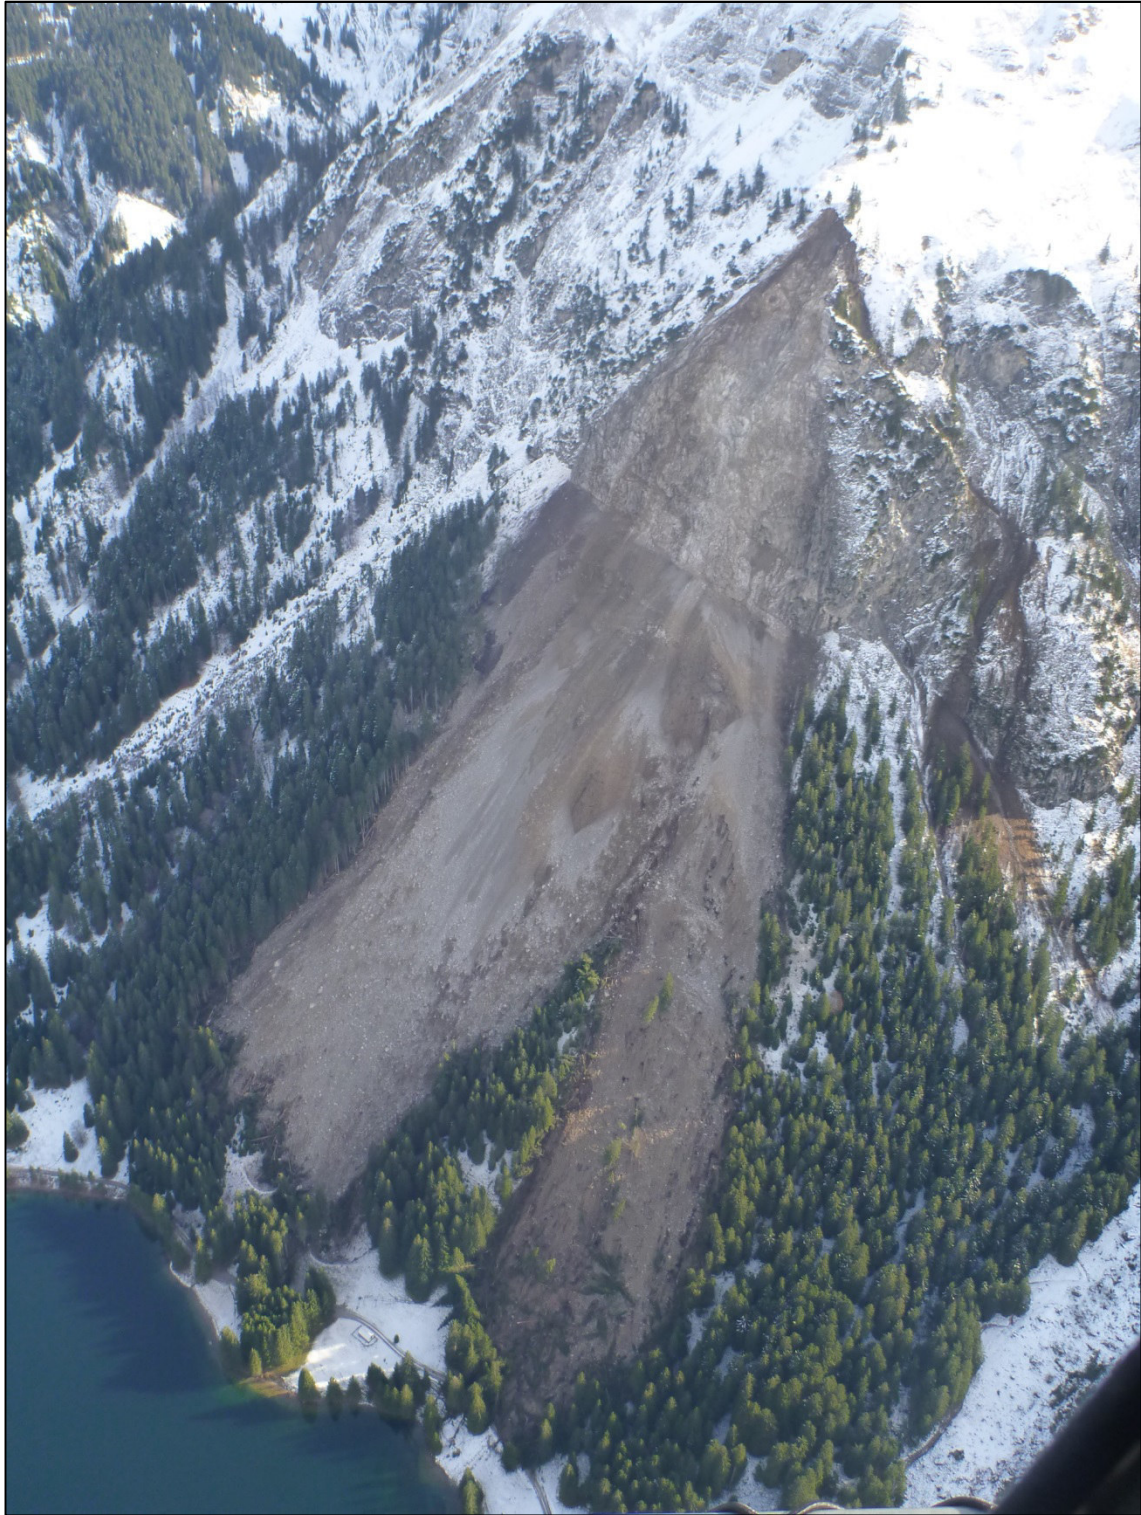
Abb.5. Aufnahme des Felssturzes aus dem Hubschrauber des Bundesministeriums für Inneres, Aufnahmedatum 08.11.2012

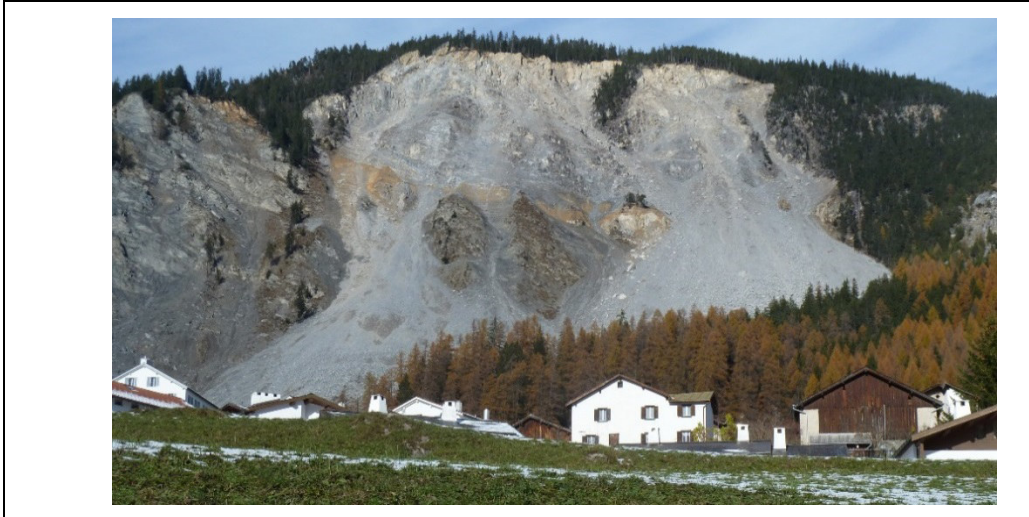
Abb. 1: Das Dorf Brienz; im Hintergrund der aktive Felsabbruchrand; aus den dunkeln Allgäuschiefern im linken Teil des Bilds sind am 19.04.2015 ca. 110'000 m³ Fels ausgebrochen; das Dorf blieb unversehrt.

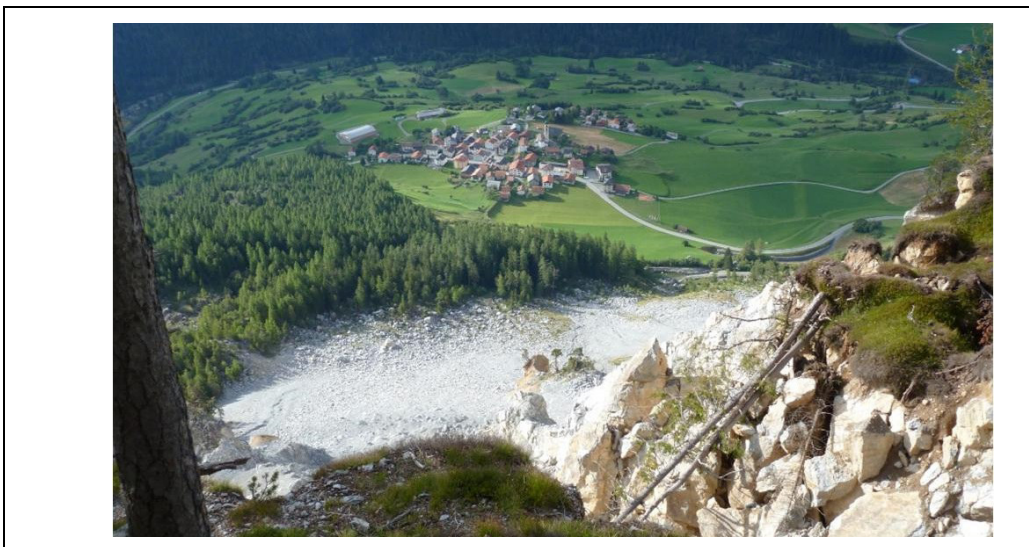
Abb. 3: Blick vom Felsabbruchrand in Richtung Brienz mit frischem Schuttkegel; der bewaldete Teil neben dem Dorf links im Bild ist "Igl Rutsch", ein Bergsturz von > 2.5 Mio. m³; 1878 begann er als Fels Sackung, der Sackungsrand verstückte und die anhaltende Rutschung wälzte sich 1902 -1907 mit 1 m/Tag talwärts.

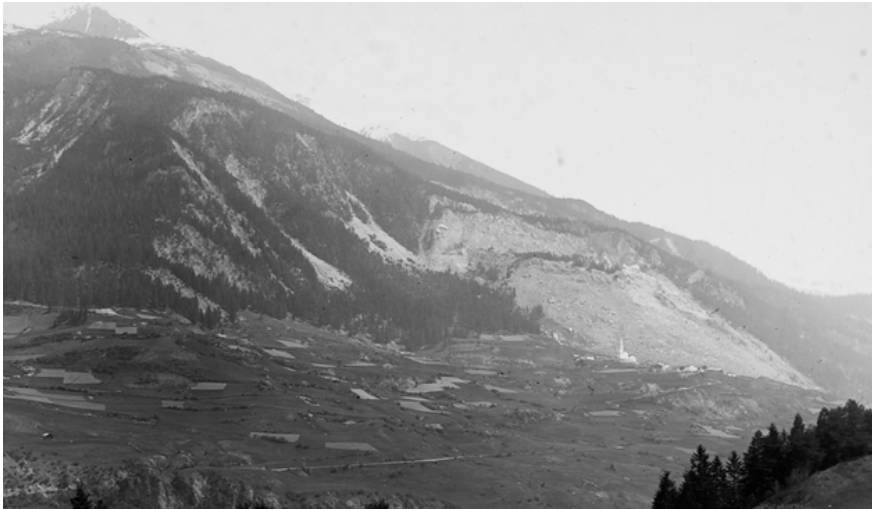
Bergsturz v. Brienz (Graubünden) Prof. Dr. L. de Weert
Zürich 1903.

Abb. 4: "Igl Rutsch": Ab 1878 aktiver Bergsturz mit Fels Sackung, und Rutschung die neben dem Dorf Brienz einen Schuttkegel hinterliess [x]; die Rutschung ist heute noch durchschnittlich mit 10 cm/Jahr aktiv [9].

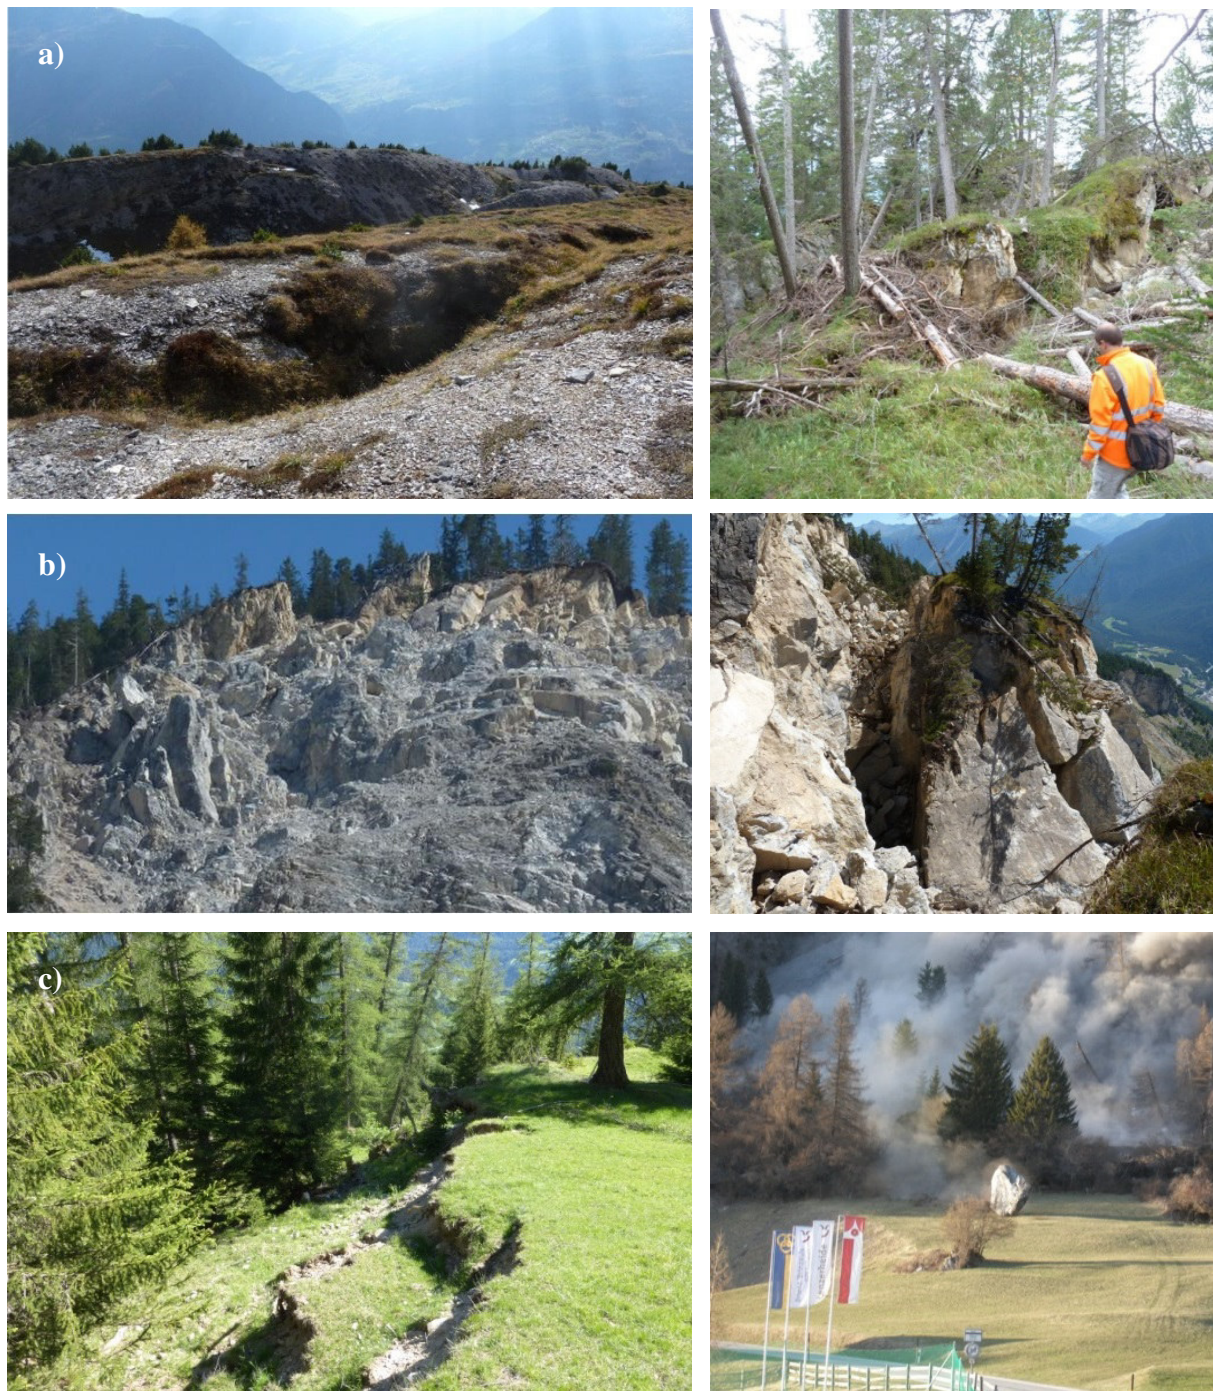
Abb. 8: a) Nackentäler im obersten Anriss Gebiet der Massenbewegung und rechts im Bild, Toppling im Felsen oberhalb des aktiven Felsabbruchs; b) aktiver Felsabbruchrand oberhalb von Brienz mit Verschiebungsraten bis zu 2 m/Jahr; c) westlicher Rand des Brienzler Rutsches und rechts im Bild, Felssturz mit hochenergetischem 50 m³ Sturzblock, der vor der Straße zum Stillstand kam.
