17. Geoforum Umhausen 15. – 16. Oktober 2015

Geoforum
Tirol

TAGUNGSBAND

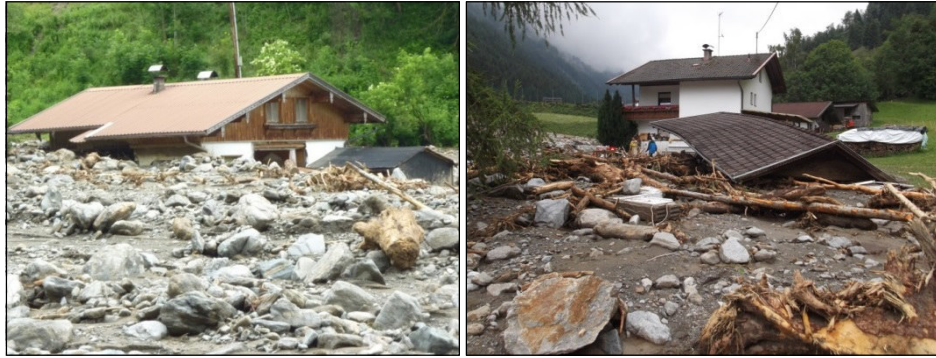
Abb. 1 (li.): Bis zum Dachstuhl eingeschüttetes Haus im Mündungsbereich des Ellmauerbaches durch die Prozessaktivität des Seigesbaches (Jenner, 2015).

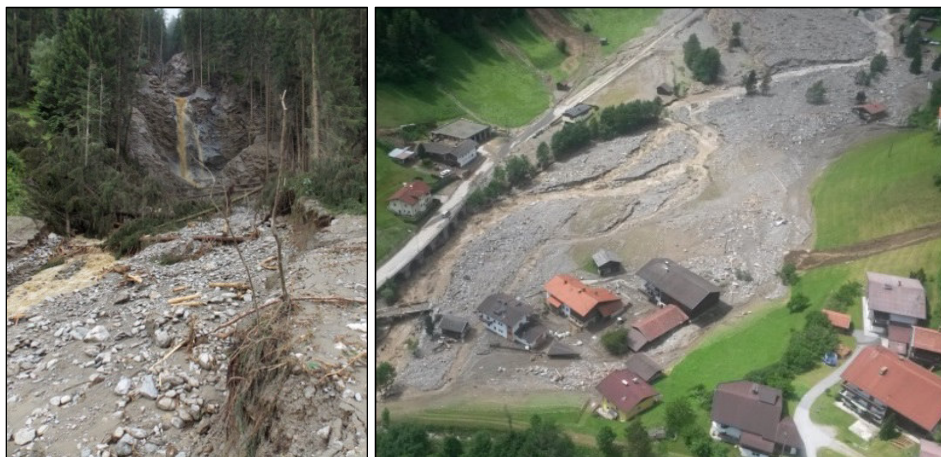
Abb. 4: Blick vom Schwemmkegel in die steile Schluchtstrecke des Seigesbaches am Morgen des 8. Juni 2015, das Einlaufgerinne wurde gänzlich zerstört (Jenner, 2015).

Der enorme Schwemmkegel im Auslaufbereich des Seigesbaches ergab sich infolge mehrerer Murschübe, wobei der erste gemäß der Aussagen der ortsansässigen Bevölkerung gegen 22:45 Uhr den Talboden erreichte. Die Intensität des Ereignisses lässt sich nach den Rahmenbedingungen zur Ereignisdokumentation des Institutes für Alpine Naturgefahren der Universität für Bodenkultur Wien als XL-Prozess, die größte Intensitätsklasse der 4-teiligen Skala, einstufen. Durch die plötzliche Verfüllung des Bachbettes der Melach und des angrenzenden Talbodens mit Geschiebe, suchten sich Melach und Seigesbach einen neuen Weg, was zu den Überschwemmungen und Überflutungen sowie den starken

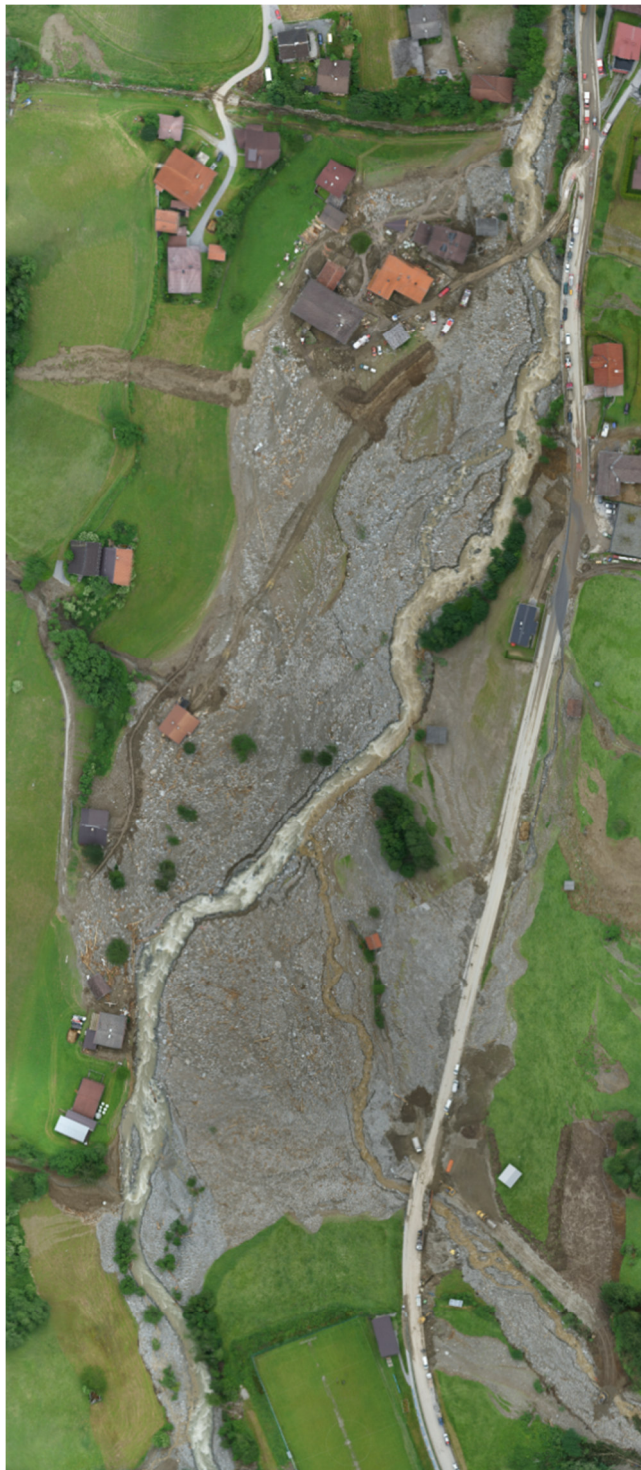
Abb. 6: UAV-Orthofoto generiert aus den Daten der Drohnenbefliegung (BFW).

Die UAV-gestützte Ermittlung von Geschiebekubaturen im Schwemmkegelbereich des Seigesbaches ergibt eine Ablagerung von ca. 120.000m^3 ($\pm 5.000\text{m}^3$) und ein Erosionsvolumen von 10.000m^3 ($\pm 2.000\text{m}^3$) (Adams, 2015). Im oberen Einzugsgebiet konnte auf Grundlage der Drohnenbefliegung eine Gesamtkubatur der Erosion von 265.000m^3 ($\pm 42.000\text{m}^3$) ermittelt werden. Davon wurden nachweislich rund 45.000m^3 ($\pm 13.000\text{m}^3$) noch oberhalb der letzten Geländestufe wieder abgelagert (Adams, Lechner, 2015). Die Befliegung konnte erst über 36 Stunden nach dem Ereignis durchgeführt werden. Unklar ist daher teilweise, welche Materialmengen bereits durch menschliches Zutun um- bzw. abgelagert wurden, und welchen Einfluss die Melach bereits auf die Materialverlagerung im Schwemmkegelbereich des Seigesbaches hatte. Erkundungsergebnisse über den Geschiebetrieb der Melach sind zum heutigen Tage noch ausstehend.

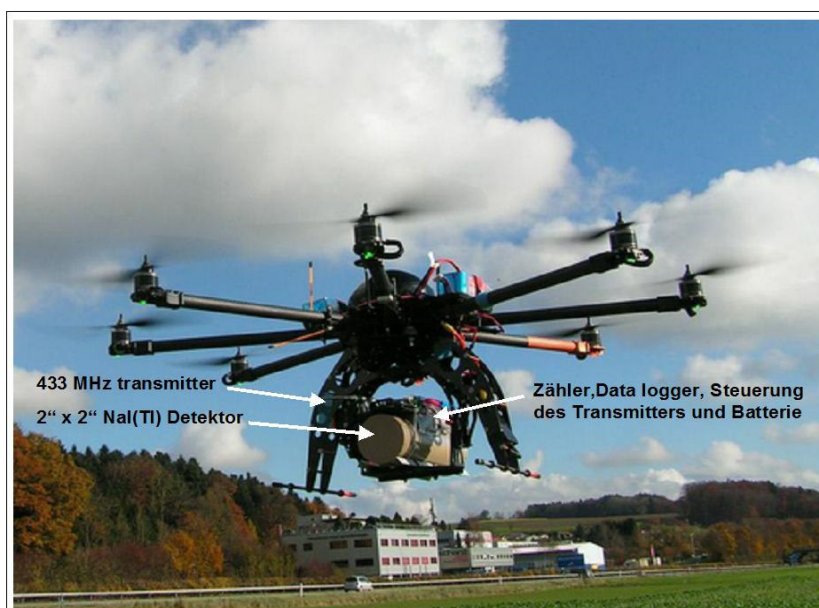
Fig. 2 : Drohne mit Nutzlast.

Die eingesetzte Drohne (Fig. 2) kann eine Nutzlast von max. 6 kg tragen. Wir mussten aber das Gewicht wesentlich darunter halten um mit einem Satz Batterien mindestens einige Minuten fliegen zu können. Um Gewicht zu sparen wurde anstelle des Automess-Detektors ein „Gate Frisker“ von Ludlum eingesetzt. Dieser 2“x2“ NaI(Tl) Detektor brachte schließlich zusammen mit der dafür an Bord nötigen Elektronik und der Li-Batterie noch 3 kg auf die Waage. Die Zusatzelektronik besteht aus einem Diskriminator (ca.50 keV - 2000 keV), 2 Microprozessoren (Arduino mit Real Time Clock) für Zähler und Ansteuerung der Funk-Datenübertragung (1 Datensatz Zeit und Impulse / s, 433 MHz, TRX433, Schmiediger) und Speicherung der Daten an Bord auf einer Micro-SDcard. Der Detektor liefert ca. 1 Impuls/s pro nSv/h. Für die Funk-Datenübertragung wurde das 433 Mhz Band gewählt, um die im GHz Bereich operierende Ansteuerung und Videoübertragung der Drohne nicht zu stören. Am Boden wurden die empfangenen Daten doppelt gespeichert, auf einer SD-card und in einem PC, mit dem die Daten auch gleich an Ort und Stelle ausgewertet werden konnten (Fig.3).

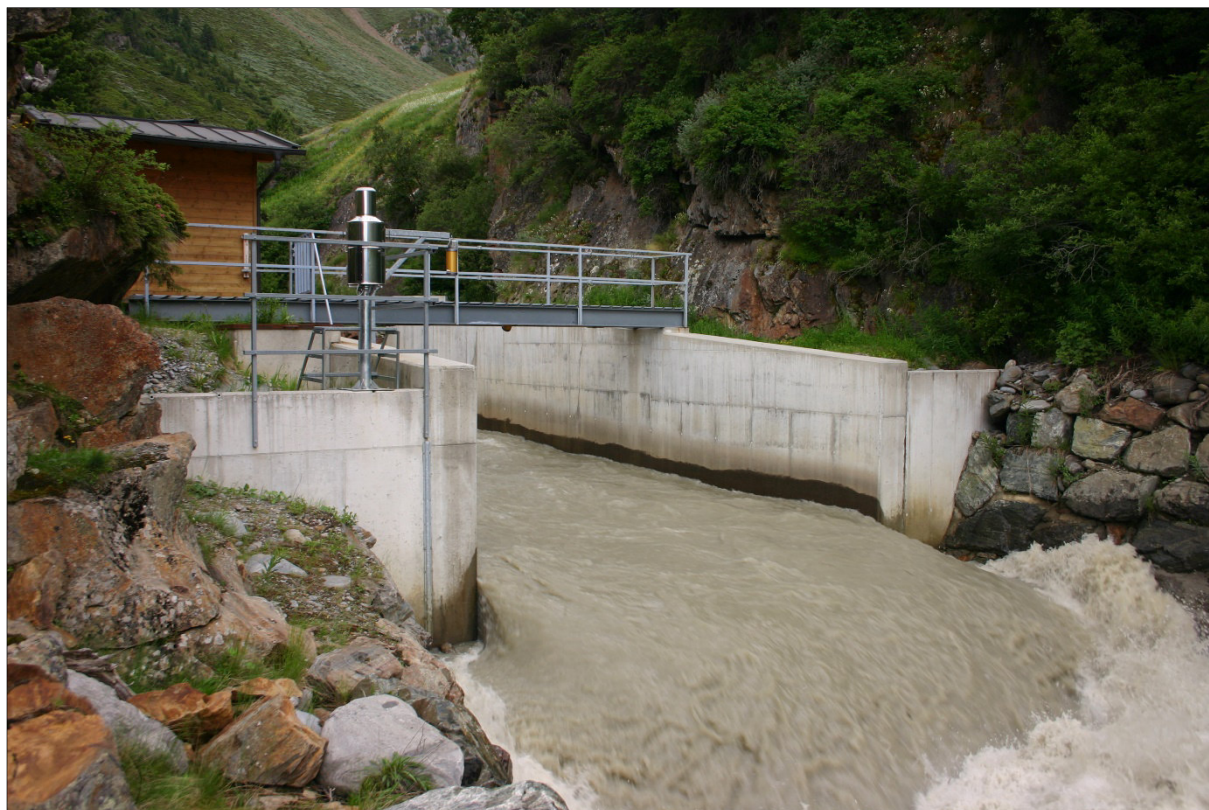
Abb. 13: Ansicht Messstation

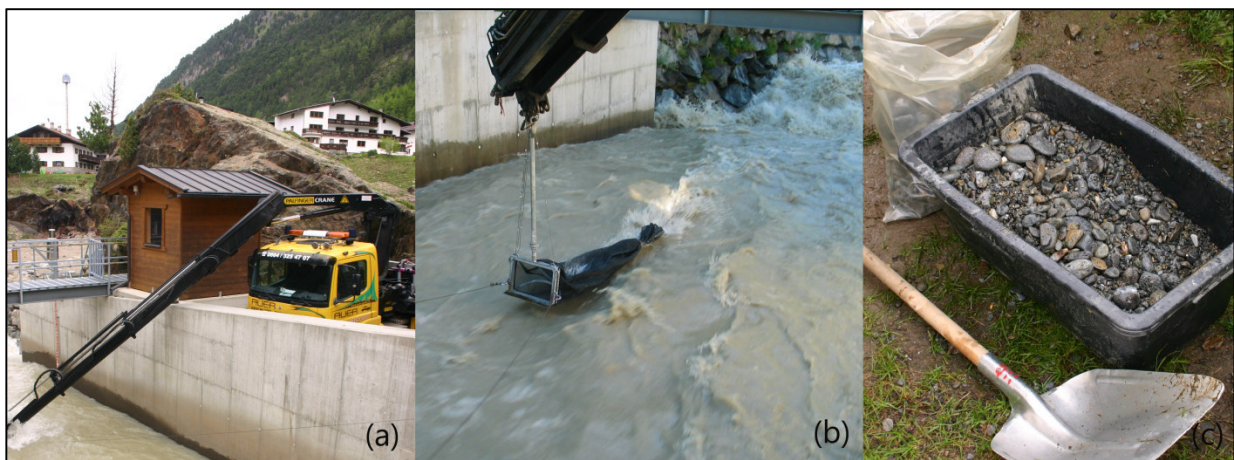
Abb. 14: Geschiebemessung mit dem mobilen Geschiebefänger (a,b), Geschiebeprobe (c)

Der Fangkorb hat eine Öffnungsweite von 0,44 m Breite und 0,26 m Höhe. Das Netz hat eine Maschenweite von 3,5 mm * 6,5 mm und eine Maximallänge von 2 m. Das Ende wird mittels Zurrigurt zugebunden, was ein rasches Entleeren des Geschiebefängers ermöglicht. Abb. 14 zeigt Fotos des Geschiebesammlers. Eine Skizze mit den wesentlichen Abmessungen des Messgerätes zeigt Abb. 15.

Die direkte Messung des Geschiebetransportes ermöglicht neben der Ermittlung des Geschiebetriebes auch die Bestimmung der Textur. Die Erstellung von Sieblinien und die Bestimmung der charakteristischen Korngrößen sind möglich. Die Öffnungsweite des Einlaufbereichs stellt die obere Grenze des erfassbaren Korngrößenspektrums dar, die Maschenweite des Fangnetzes begrenzt die minimal erfassbare Korngröße.

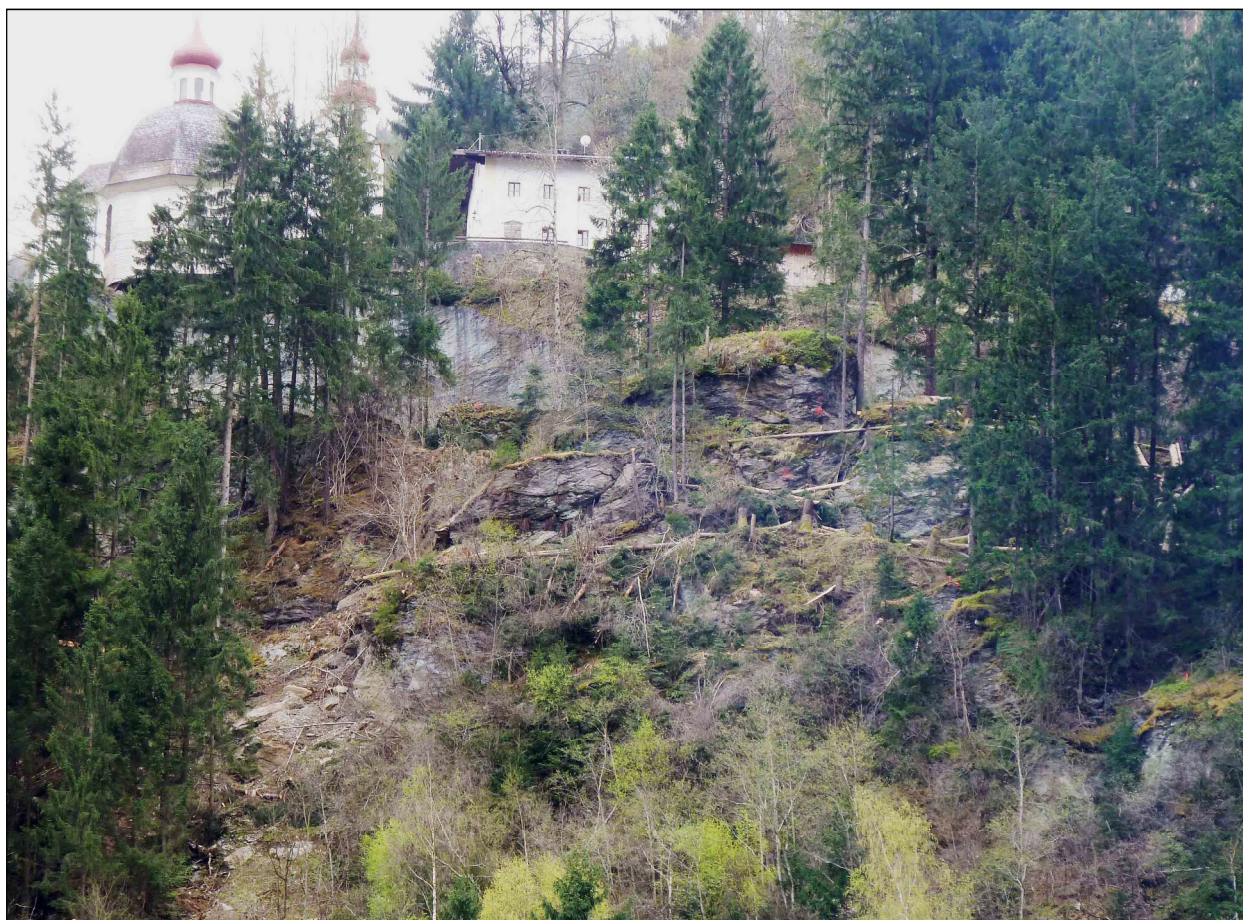
Abb. 2: Blick auf das in Bewegung befindliche Gelände talseitig der Kirche Maria Rast

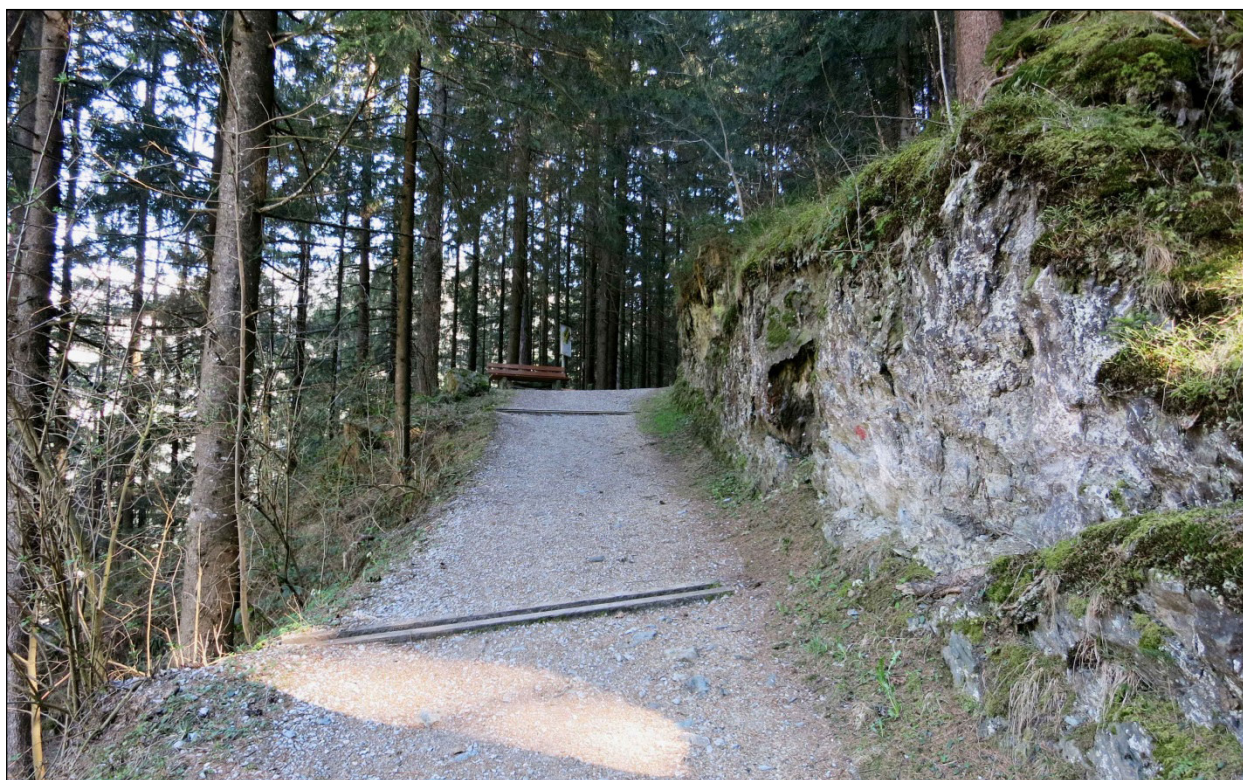
Abb. 3: Steilstehende Schieferungsflächen bilden die Felswände im stabilen Westabschnitt

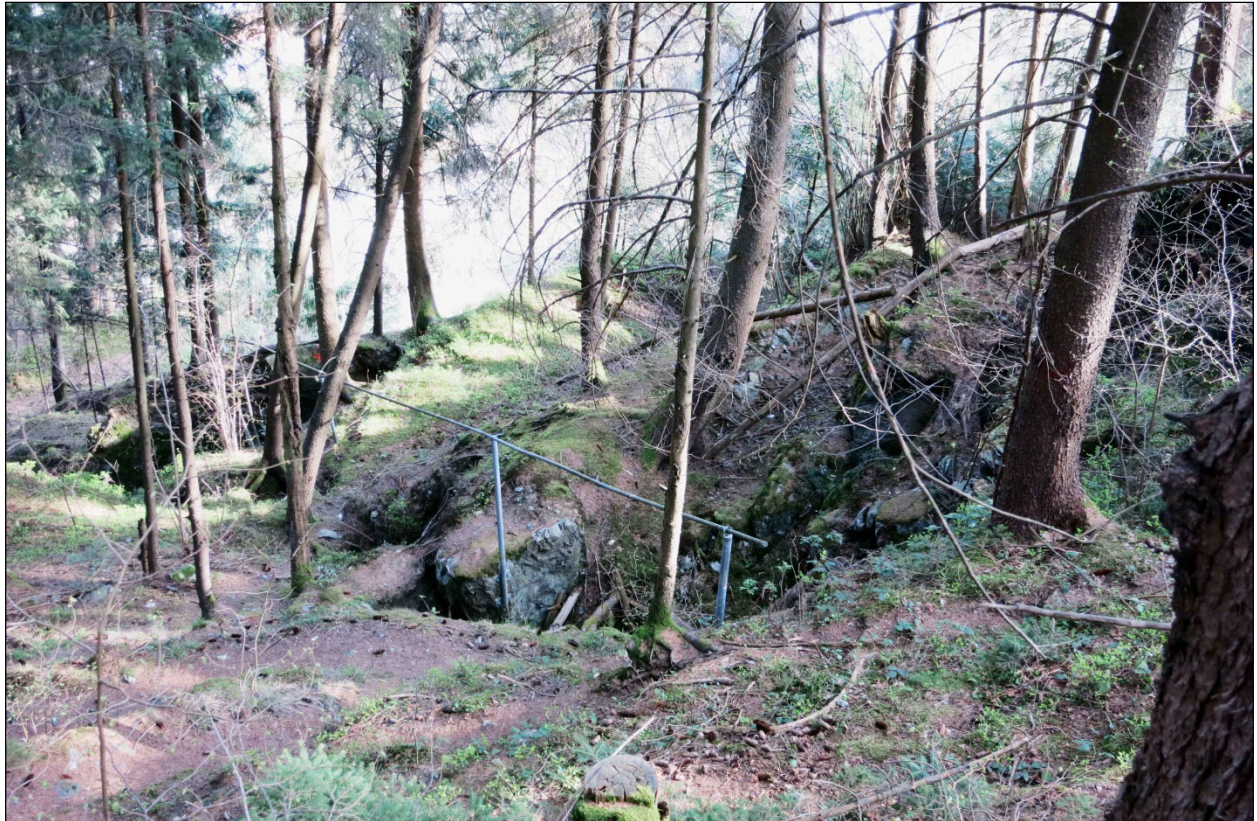
Abb. 4: Westrand der Massenbewegung Maria Rast mit Extensometerrohr 4

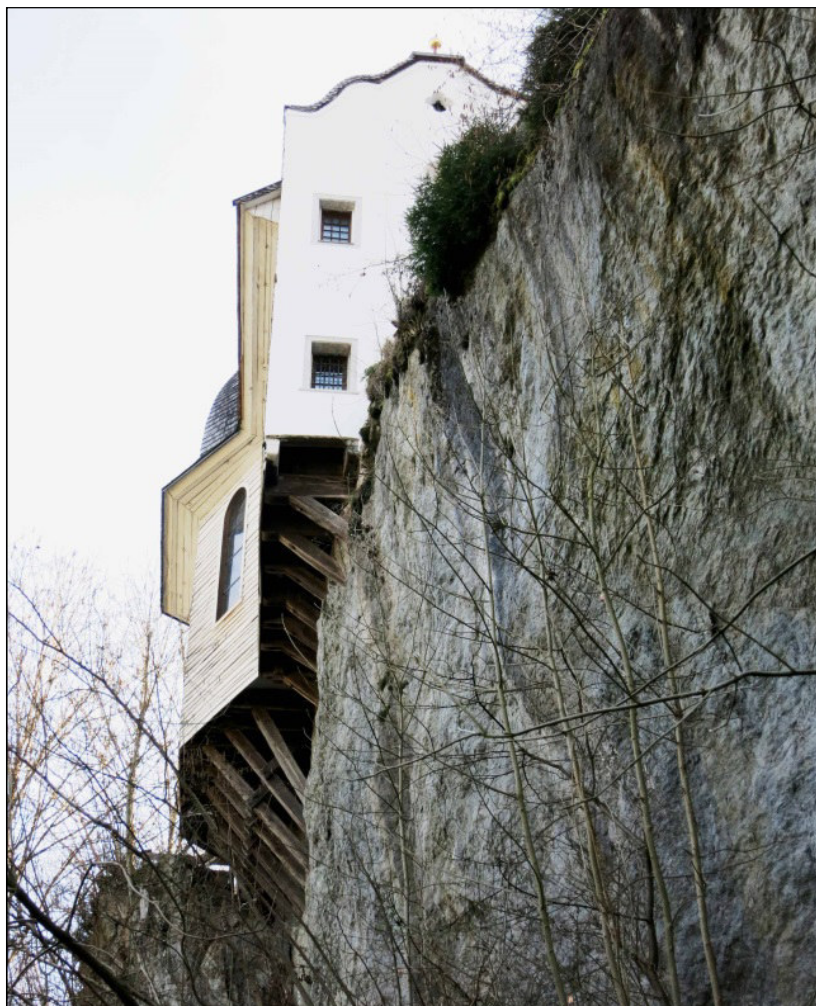
Abb. 5: Senkrechte bis 20 m hohe Abbruchwand unterhalb der Kirche Maria Rast

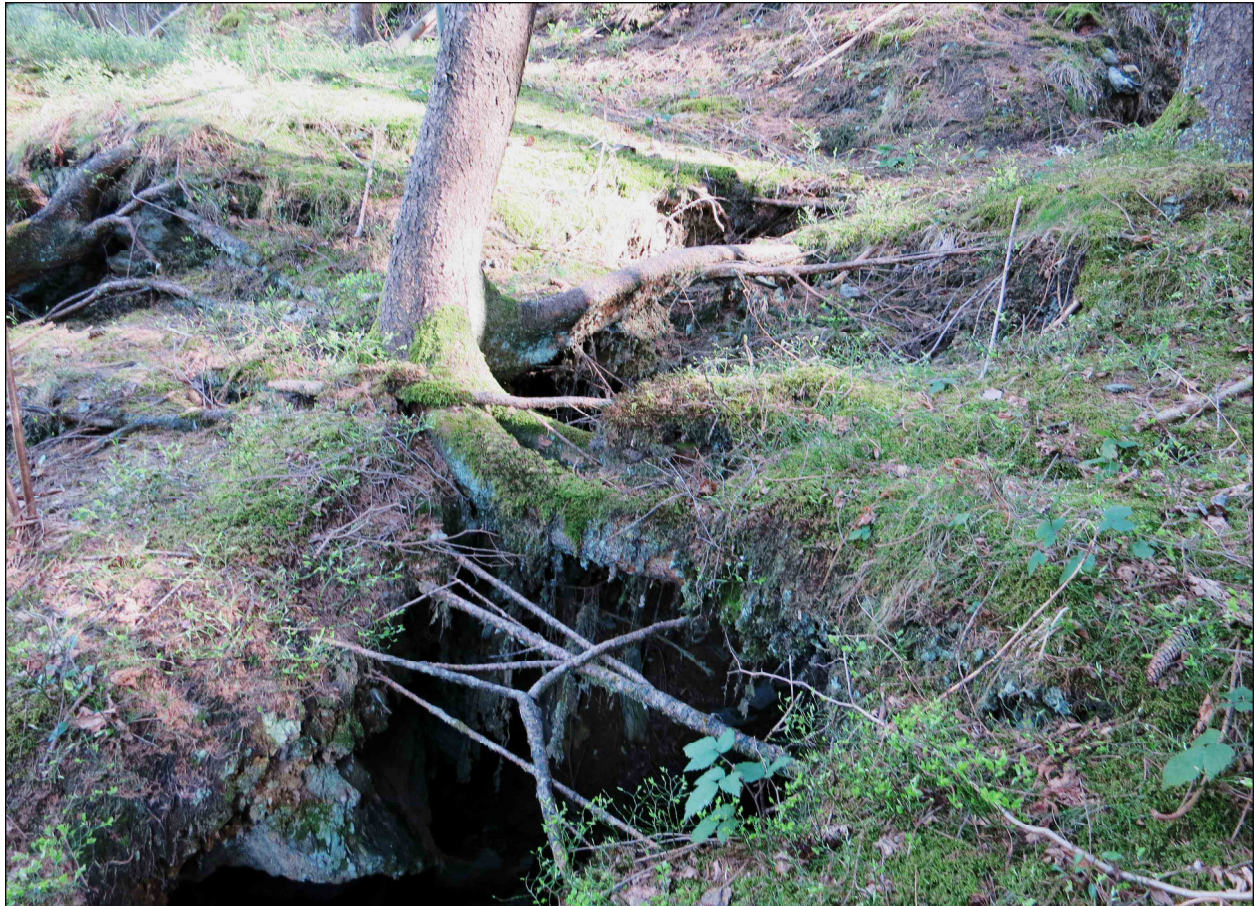
Abb. 6: Offene Spalten mit gespannten Wurzeln im zentralen Bereich der Massenbewegung

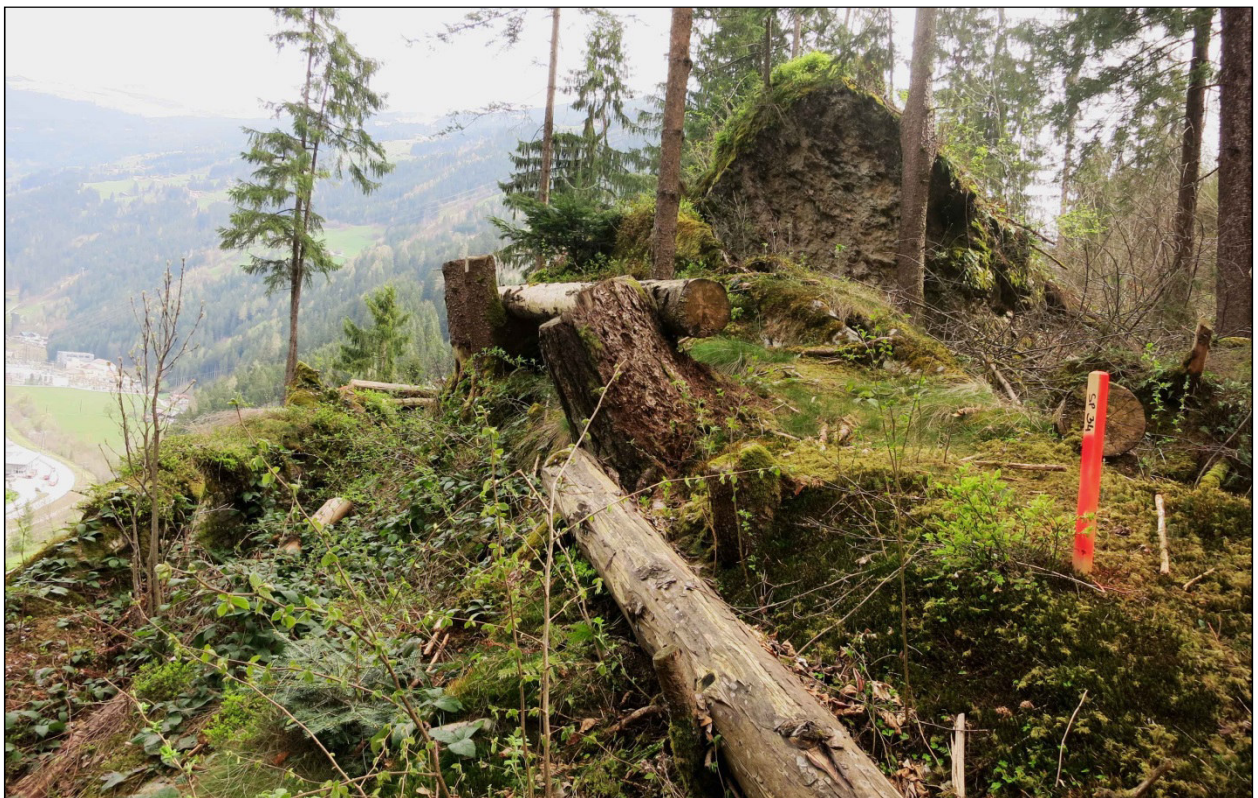
Abb. 7: Wallartiger Felsrücken durch N/S Kluft zerlegt im Bereich von Messpunkt SP 34

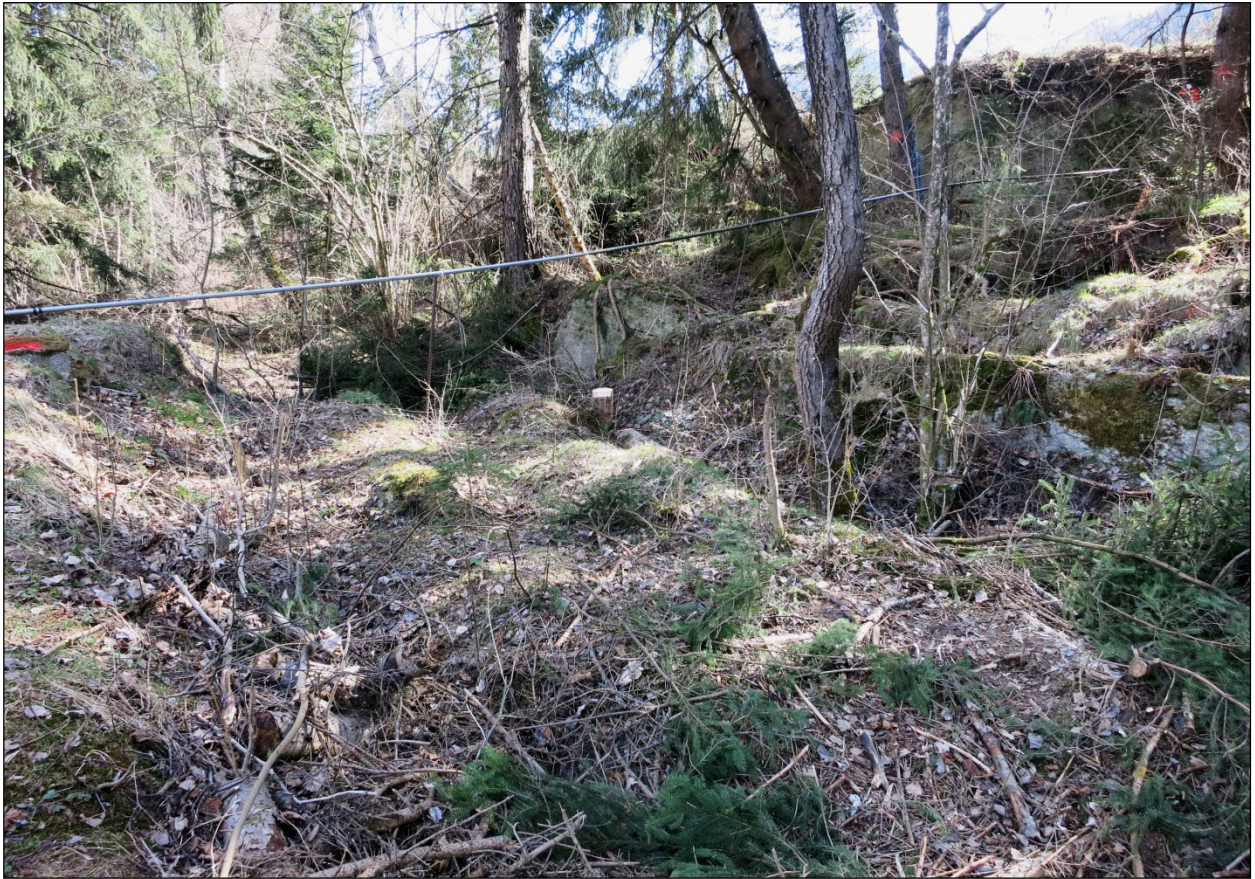
Abb. 8: Östlicher Abbruchbereich mit niedrigeren Versatzhöhen und Rohrextensometer Messstelle 1

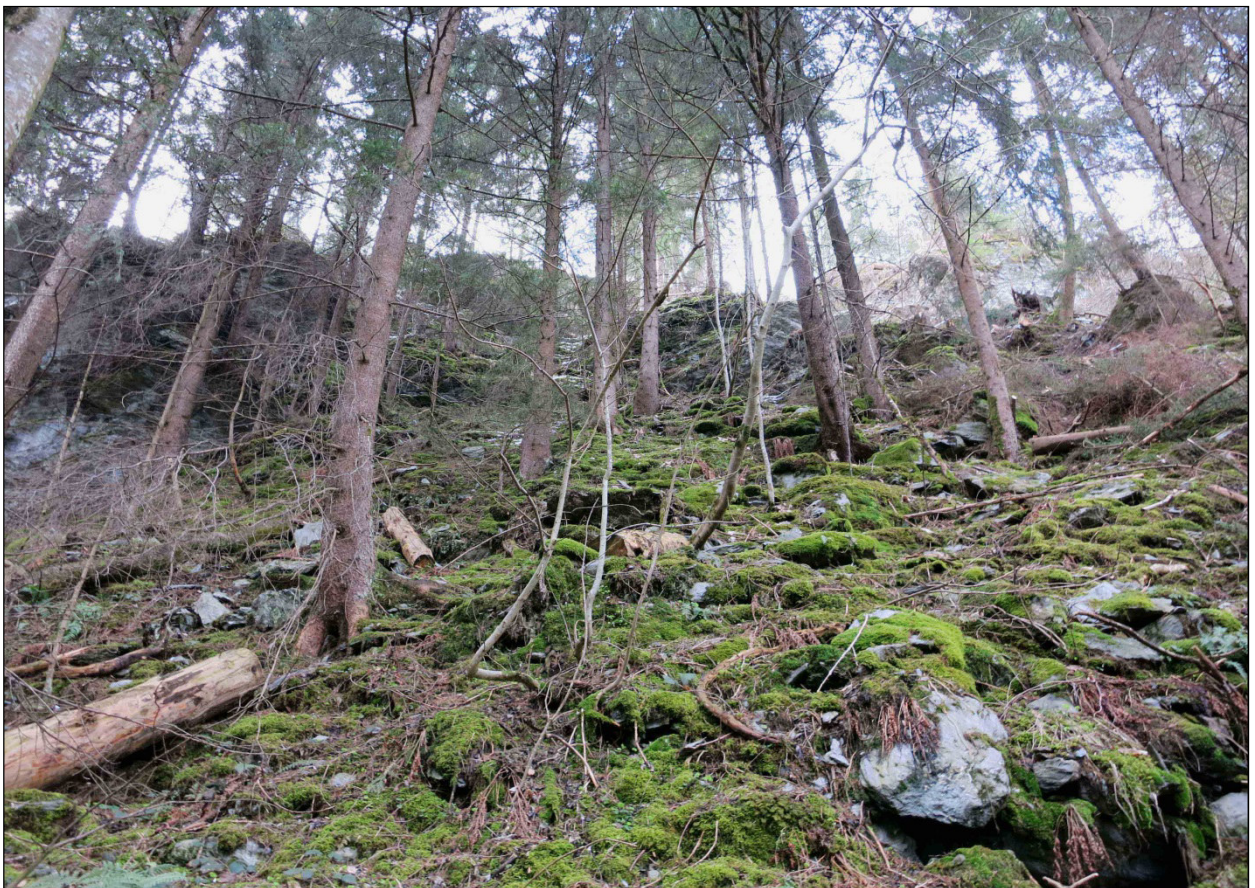
Abb. 9: Alte Blockschutthalde am Fuß der Massenbewegung

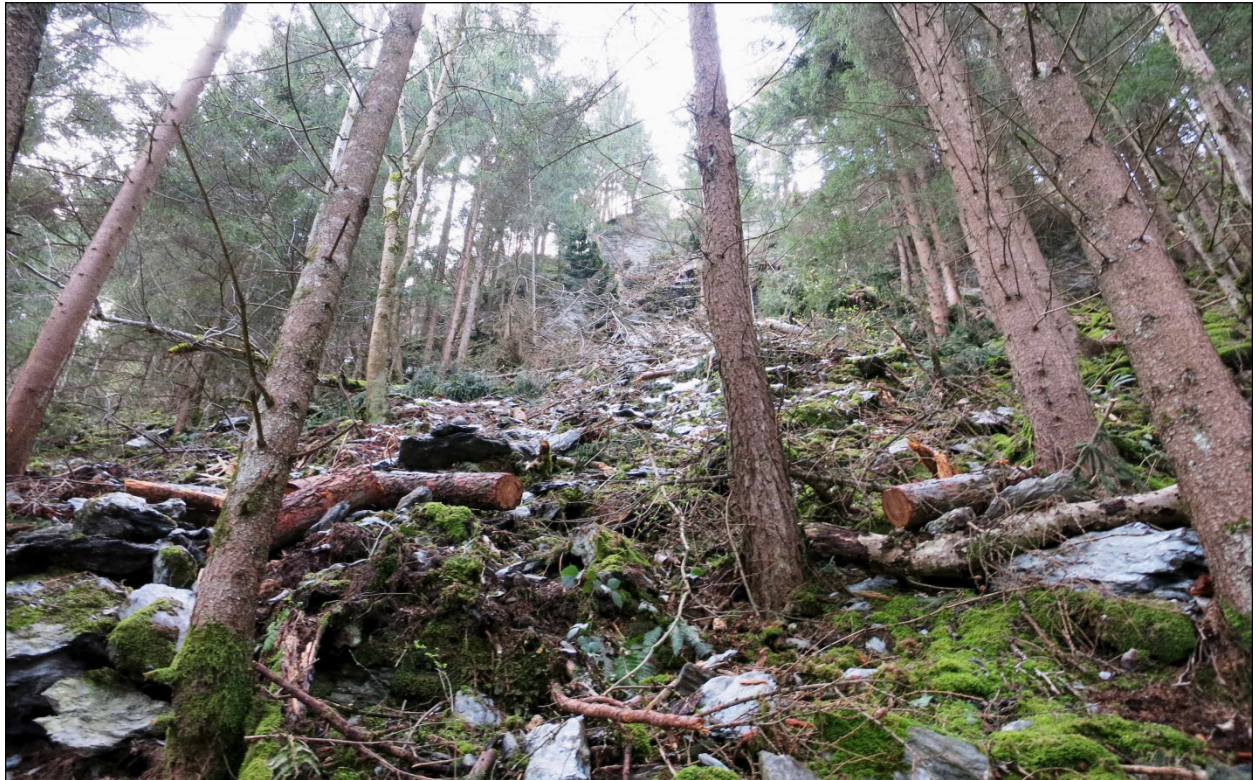
Abb. 10: Aktive Steinschlagschneise am Fuß der Massenbewegung Maria Rast

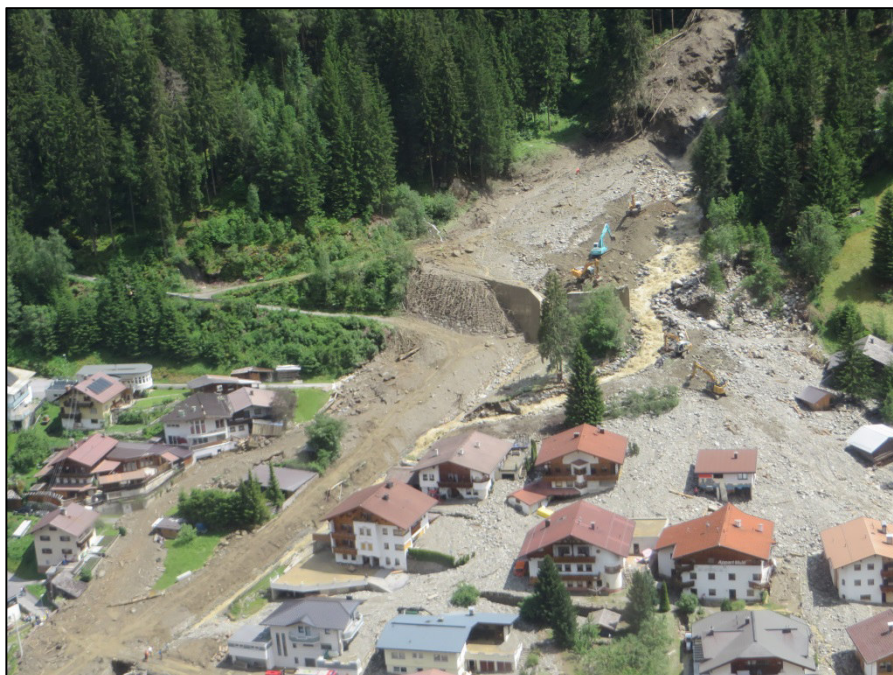
Abb.10: Murreignis Schallerbach, Gde. See, Juni 2015

Die Prüfung und Anpassung bestehender Schutzbauten wird zweifellos in den nächsten Jahren ein Schwerpunkt der Aufgaben der Wildbach- und Lawinerverbauung gemeinsam mit den Interessenten sein. Dabei zeigen sich deutlich die Schwierigkeiten der Festlegung eines „Bemessungsereignisses“ für Erosionsprozesse wie Muren oder Steinschlagereignisse. Erscheint dies bei reinen hydraulischen Abflussprozessen noch einigermaßen statistisch ableitbar, so erleben wir vor allem bei Muren oder murartigen Abflussprozessen häufig deutliche Überraschungen. Für diese Prozesse erscheint eine Bauwerksdimensionierung mit einer deutlichen Reservekapazität empfehlenswert. Jüngstes Beispiele für diese Erkenntnis ist das Ereignis im Schallerbach in der Gemeinde See im Juni 2015.
